## Raport z oględzin pojazdu

| Numer raportu | 220678/10/26-11401 | Data raportu | 28-10-2026 |

| Marka, model | SKODA Fabia III Hatchback 14... |
| Numer rejestracyjny | WD8679S |

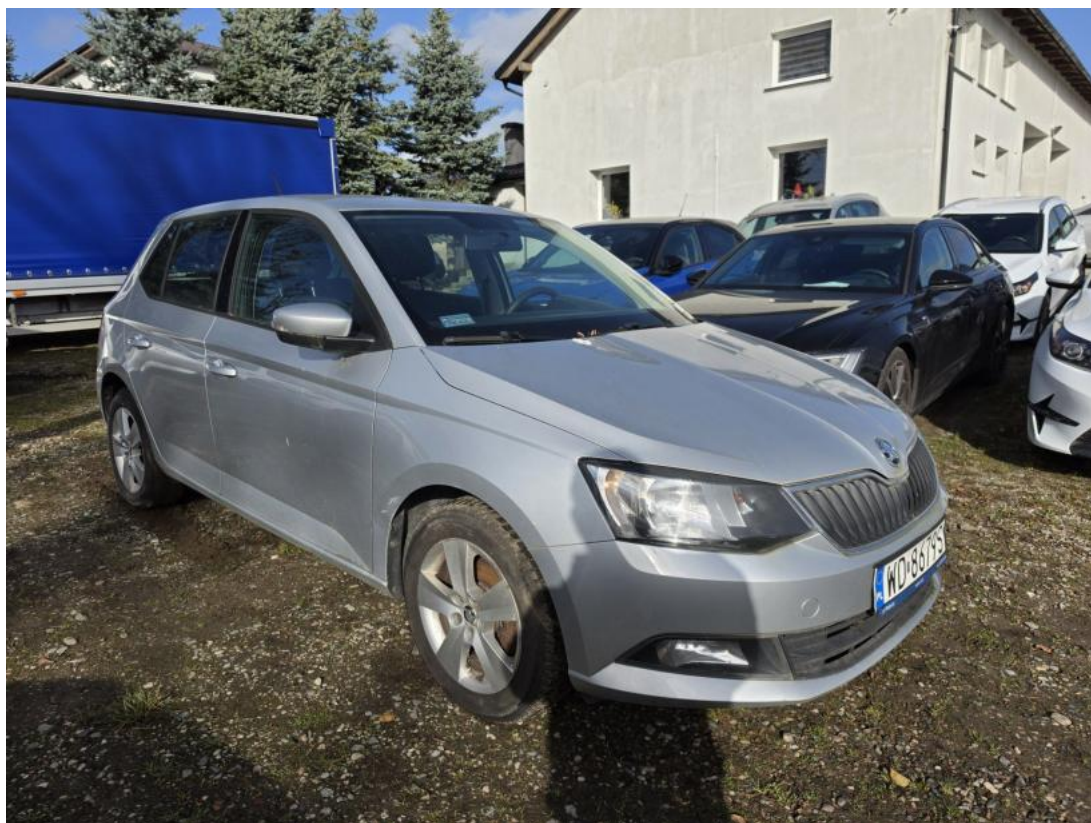
**Fot. 3**

| Poz. | Nazwa pozycji | Opis uszkodzeń | Kwalifik. | Naprawa [rbg] |
|---|---|---|---|---|
| 1 | Łotnik przedni R | rysa/odprysk, wgniecenie/odkształcenie | NA | 0.8 |

Przekątna przednia prawa

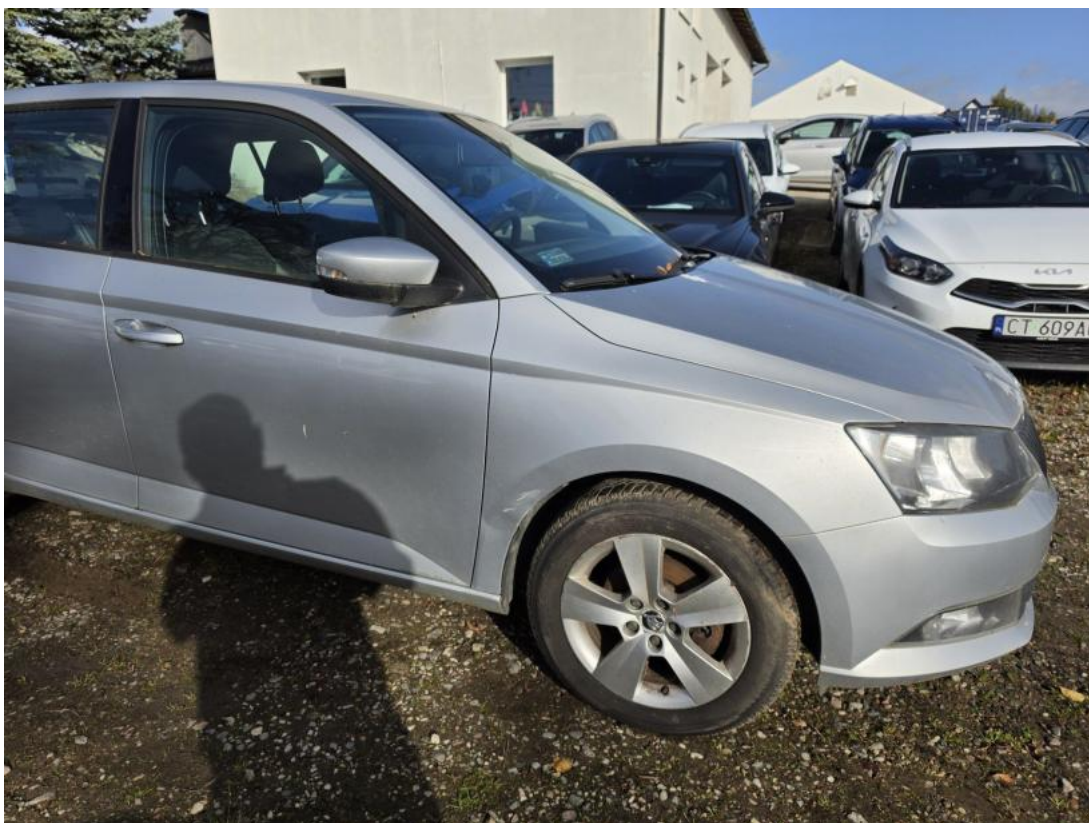
**Fot. 5**

| Poz. | Nazwa pozycji | Opis uszkodzeń | Kwalifik. | Naprawa [rbg] |
|---|---|---|---|---|
| 4 | Drzwi przednie (nieuzbrojone) R | rysa/odprysk | | |
| 5 | Drzwi tylne (nieuzbrojone) R | rysa/odprysk | | |

Bok prawy z przodu

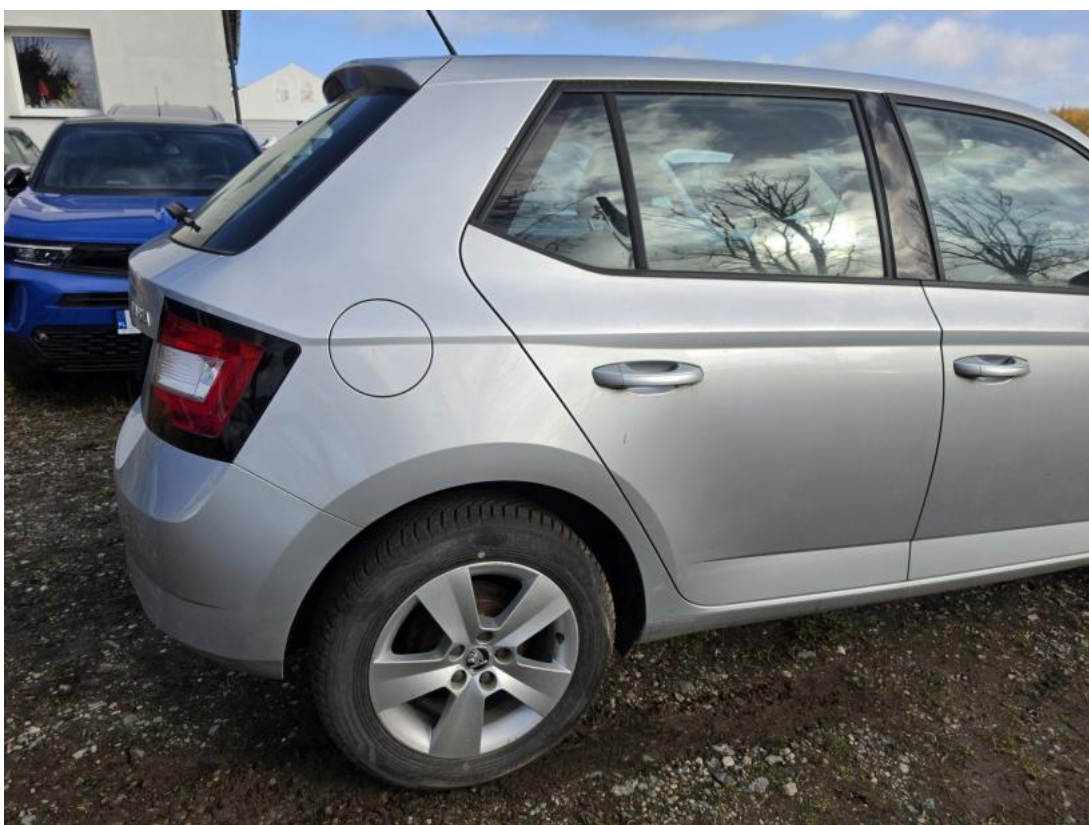
**Fot. 6**

| Poz. | Nazwa pozycji | Opis uszkodzeń | Kwalifik. | Naprawa [rbg] |
|---|---|---|---|---|
| 6 | Łotnik tylny R | rysa/odprysk | | |

Bok prawy z tyłu

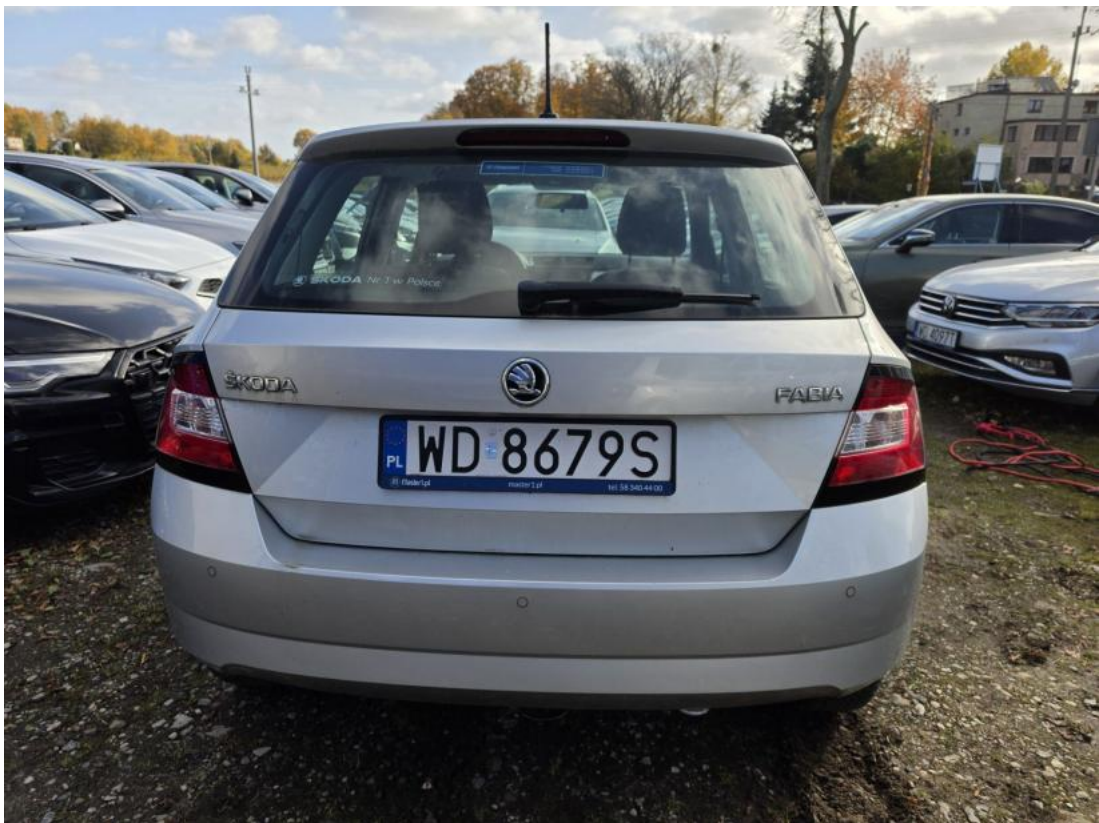
**Fot. 8**  
Tył

| Poz. | Nazwa pozycji | Opis uszkodzeń | Kwalifik. | Naprawa [rbg] |
|---|---|---|---|---|
| 3 | Okładzina zderzaka tylnego | rysa/odprysk, wgniecenie/odkształcenie | NA | 1 |

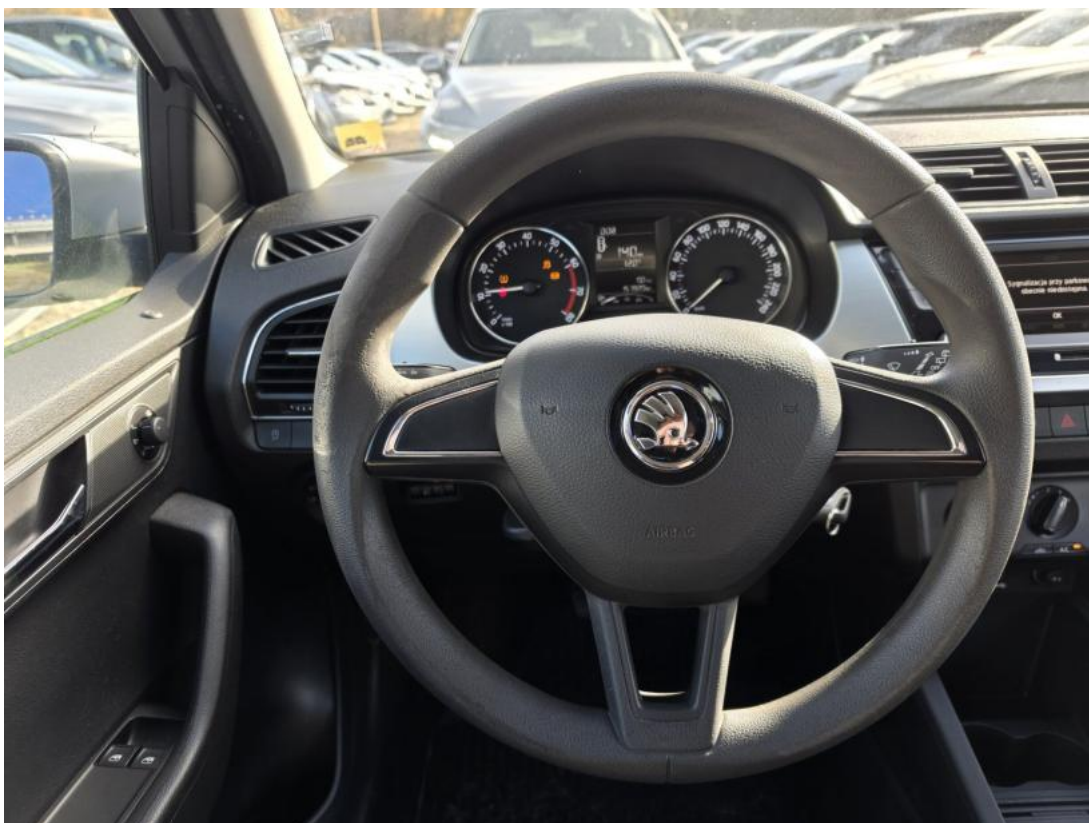
**Fot. 22**  
Kierownica (na wprost)

| Poz. | Nazwa pozycji | Opis uszkodzeń | Kwalifik. | Naprawa [rbg] |
|---|---|---|---|---|
| 7 | Kierownica przystosowana do Airbag | ubytki materiału | | |

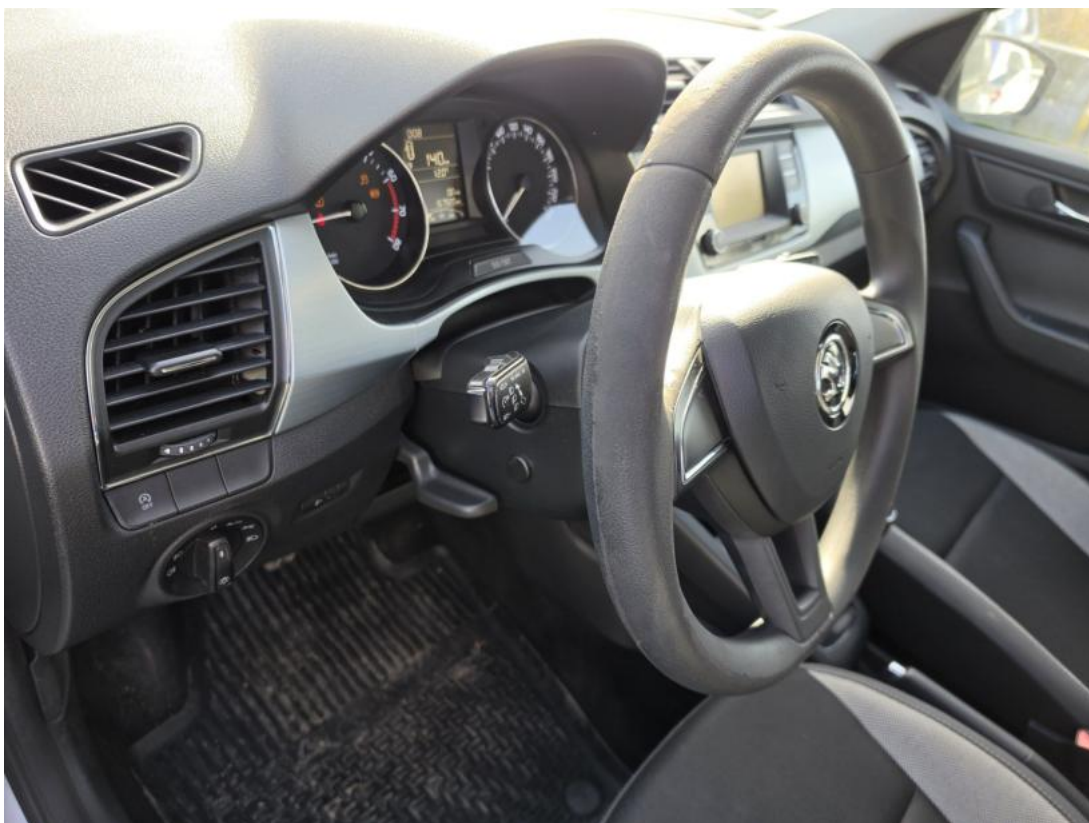
**Fot. 23**

Kierownica z lewej strony
