## Raport z oględzin pojazdu

| Numer raportu | 218603/3/26-11401 | Data raportu | 13-03-2026 |

| Marka, model | BMW Seria 3 Touring [G21/G8... |
| Numer rejestracyjny | WD5678R |

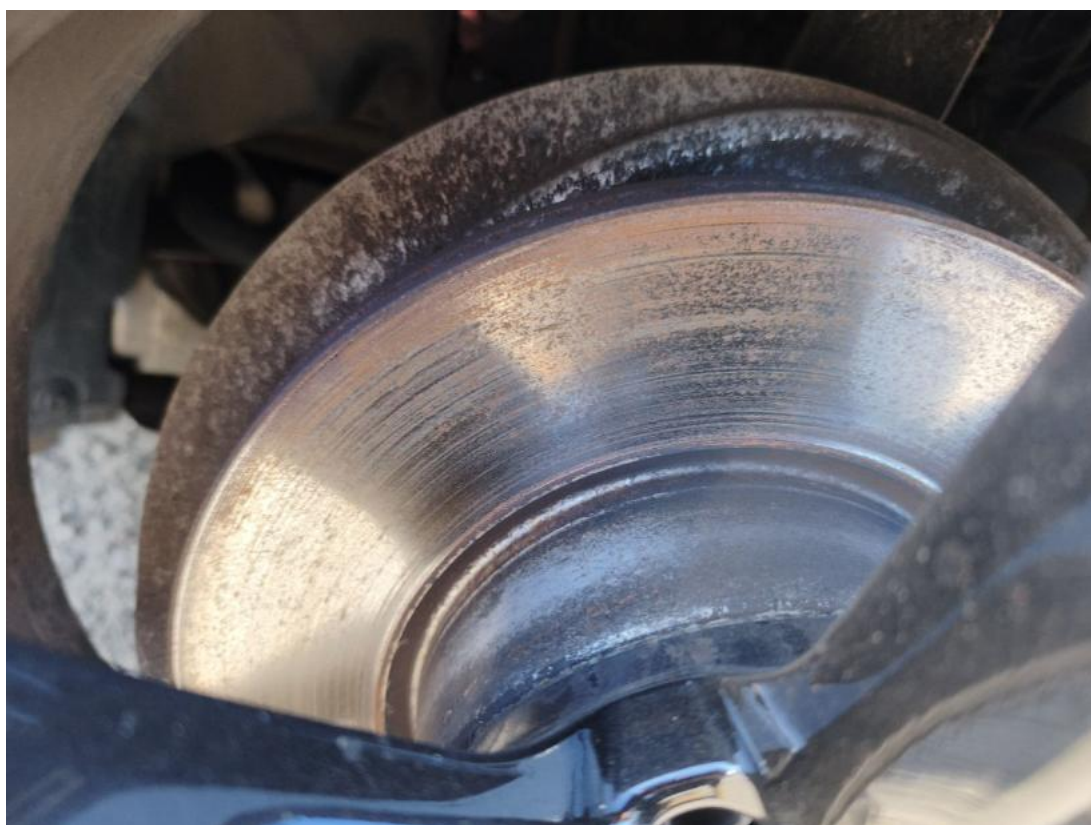
**Fot. 28**

| Poz. | Nazwa pozycji | Opis uszkodzeń | Kwalifik. | Naprawa [rbg] |
|---|---|---|---|---|
| 2 | Tarcza koła przód L | rysa/odprysk, wgniecenie/odkształcenie | NA | 2 |

Tarcza hamulcowa przednia lewa

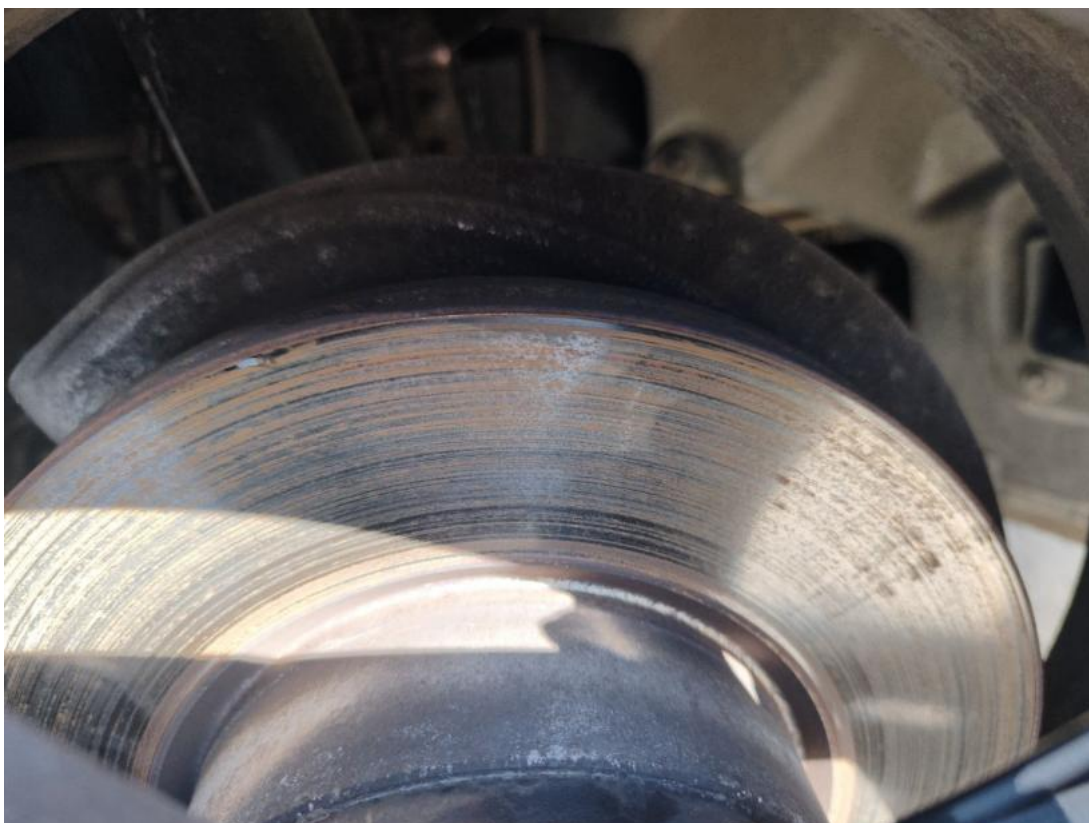
**Fot. 29**

| Poz. | Nazwa pozycji | Opis uszkodzeń | Kwalifik. | Naprawa [rbg] |
|---|---|---|---|---|
| 3 | Tarcza koła przód R | rysa/odprysk, ubytki materiału | NA | 2 |

Tarcza hamulcowa przednia prawa

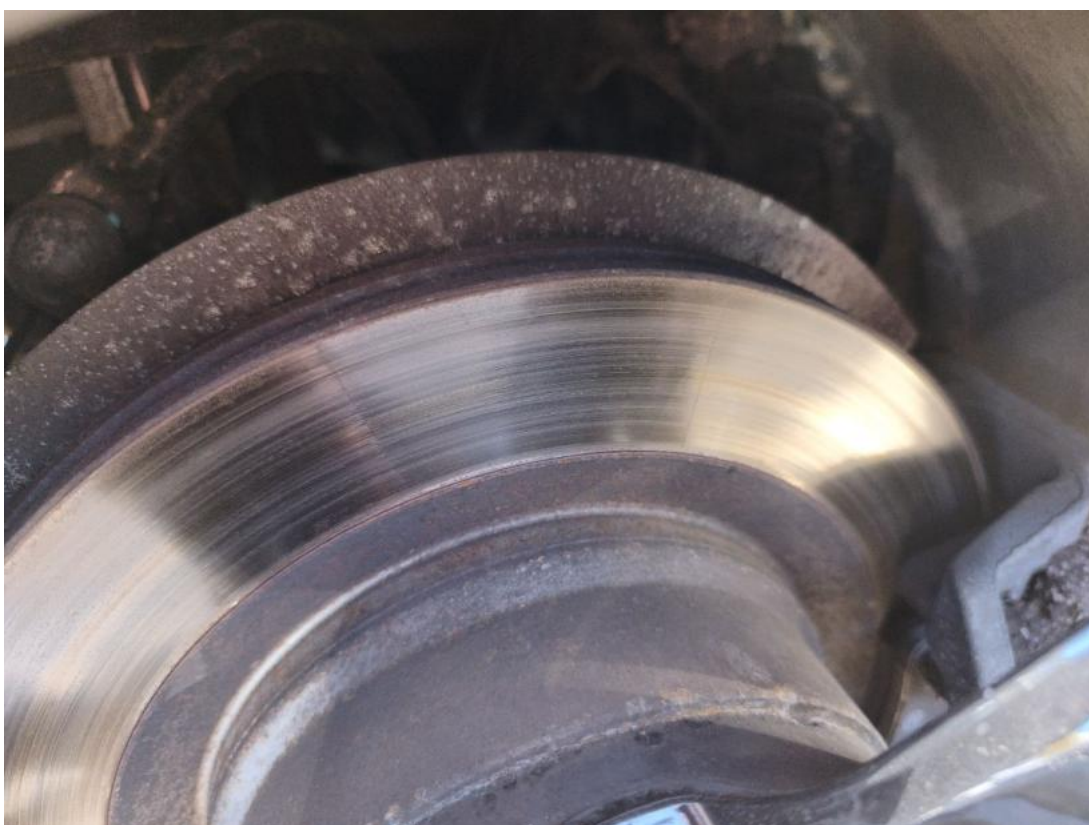
**Fot. 30**

| Poz. | Nazwa pozycji | Opis uszkodzeń | Kwalifik. | Naprawa [rbg] |
|---|---|---|---|---|
| 5 | Tarcza koła tył R | rysa/odprysk, ubytki materiału | NA | 2 |

Tarcza hamulcowa tylna prawa

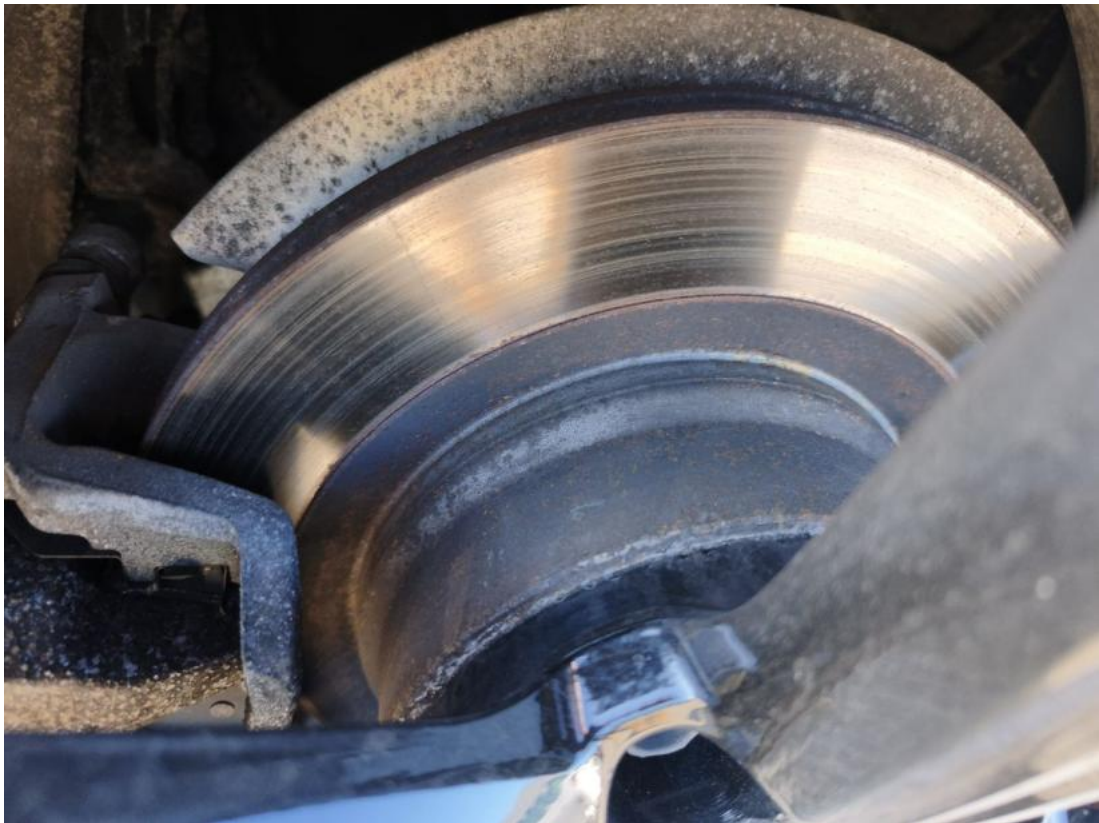
**Fot. 31**

| Poz. | Nazwa pozycji | Opis uszkodzeń | Kwalifik. | Naprawa [rbg] |
|---|---|---|---|---|
| 4 | Tarcza koła tył L | rysa/odprysk, ubytki materiału | NA | 2 |

Tarcza hamulcowa tylna lewa

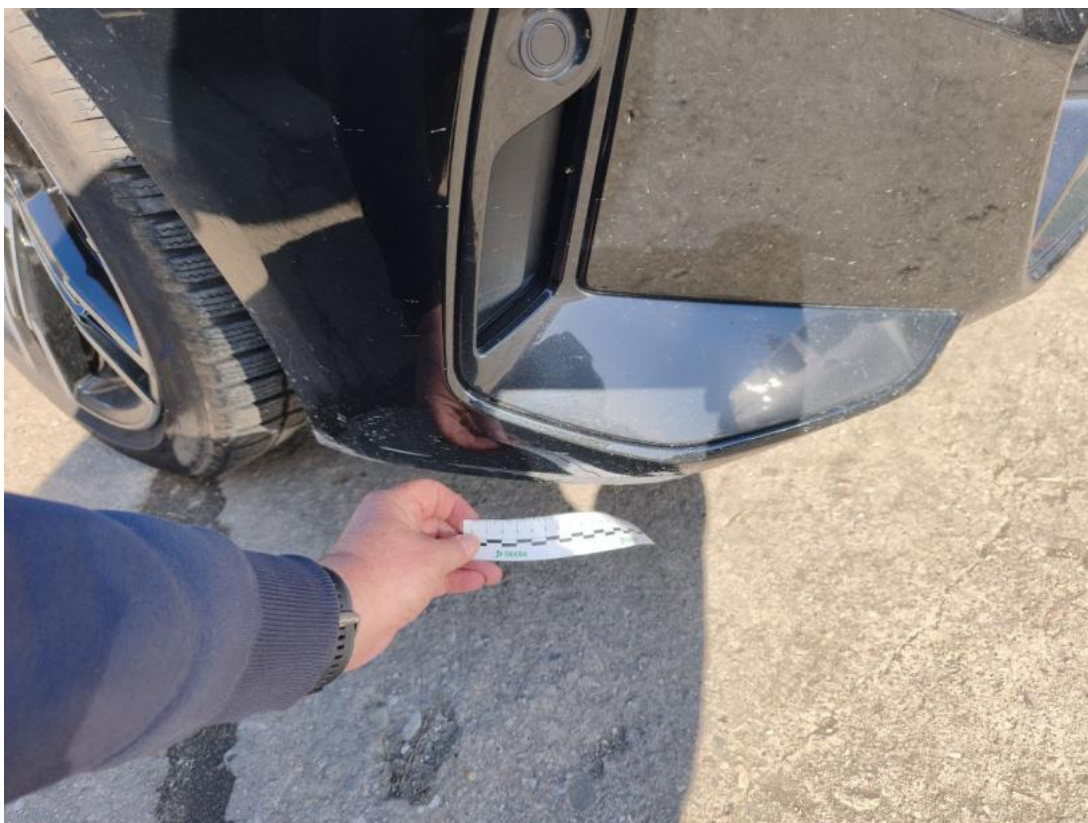
**Fot. 37**

| Poz. | Nazwa pozycji | Opis uszkodzeń | Kwalifik. | Naprawa [rbg] |
|---|---|---|---|---|
| 6 | Okladzina zderzaka przedniego | rysa/odprysk | | |

Zderzak - zdjęcie poglądowe 2

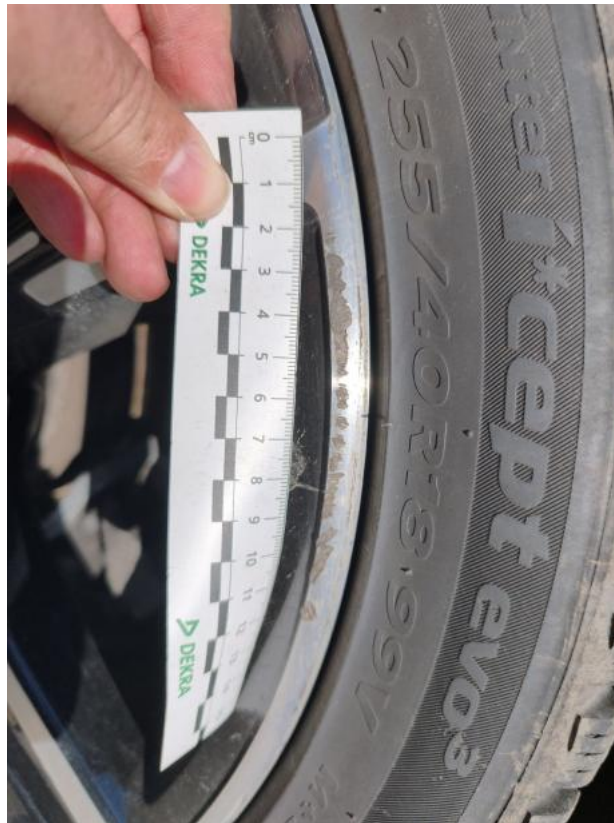
**Fot. 43**

Felga aluminiowa tylna P - zdjęcie pogładowe 1

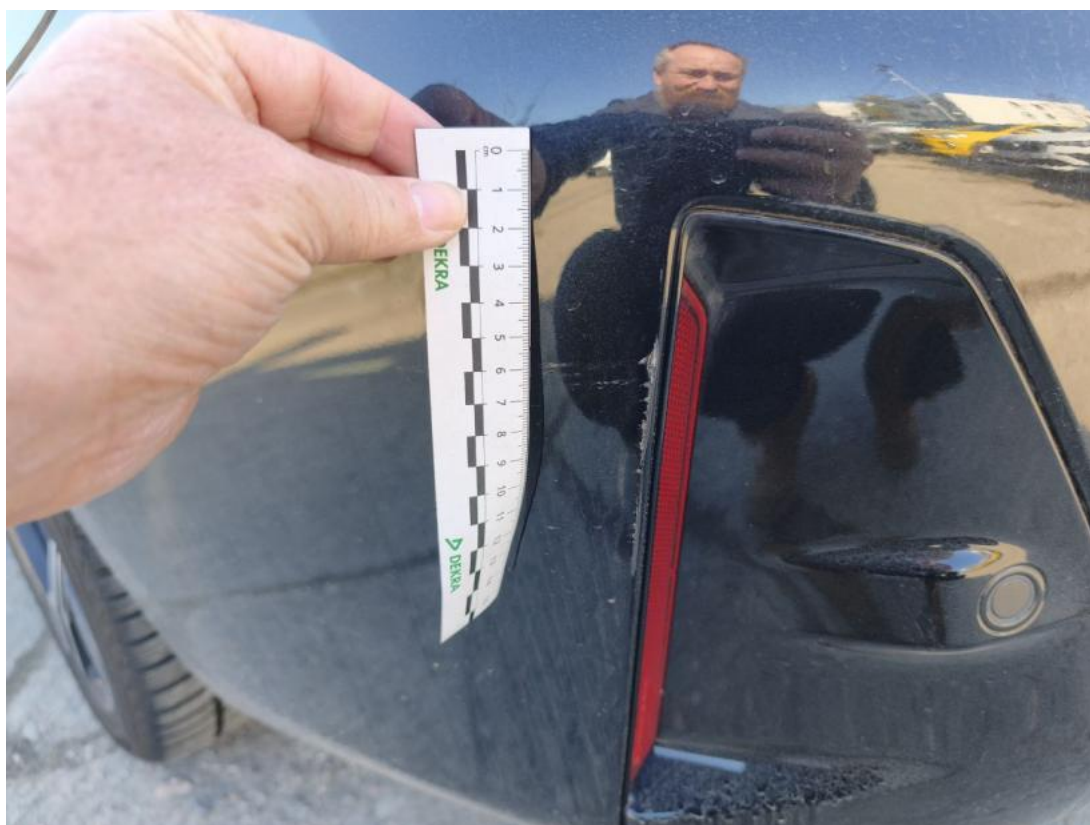
**Fot. 46**

| Poz. | Nazwa pozycji | Opis uszkodzeń | Kwalifik. | Naprawa [rbg] |
|---|---|---|---|---|
| 1 | Okladzina zderzaka tylnego | rysa/odprysk, wgniecenie/odkształcenie | NA | 1 |

Zderzak tylny - zdjęcie poglądowe 1

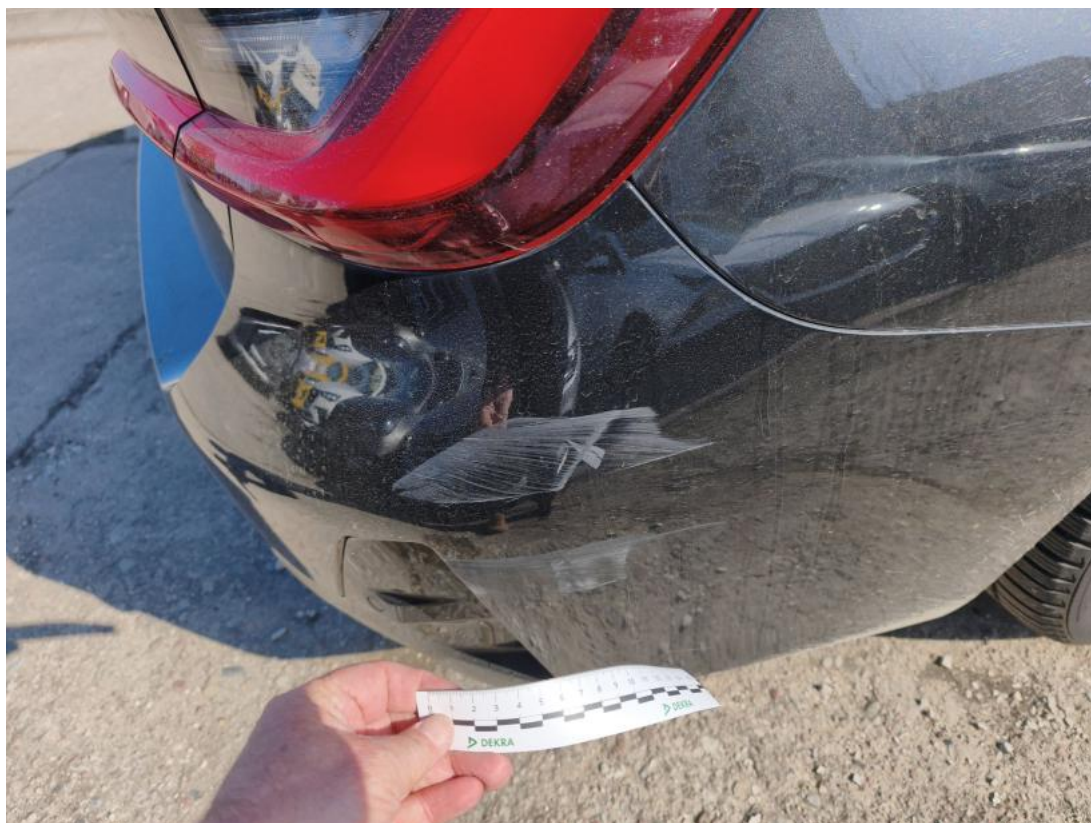
**Fot. 47**

Zderzak tylny - zdjęcie pogładowe 2
