## Raport z oględzin pojazdu

| Numer raportu | 218543/3/26-11401 | Data raportu | 11-03-2026 |

| Marka, model | TOYOTA Corolla TS Kombi 22- |
| Numer rejestracyjny | WJ1741M |

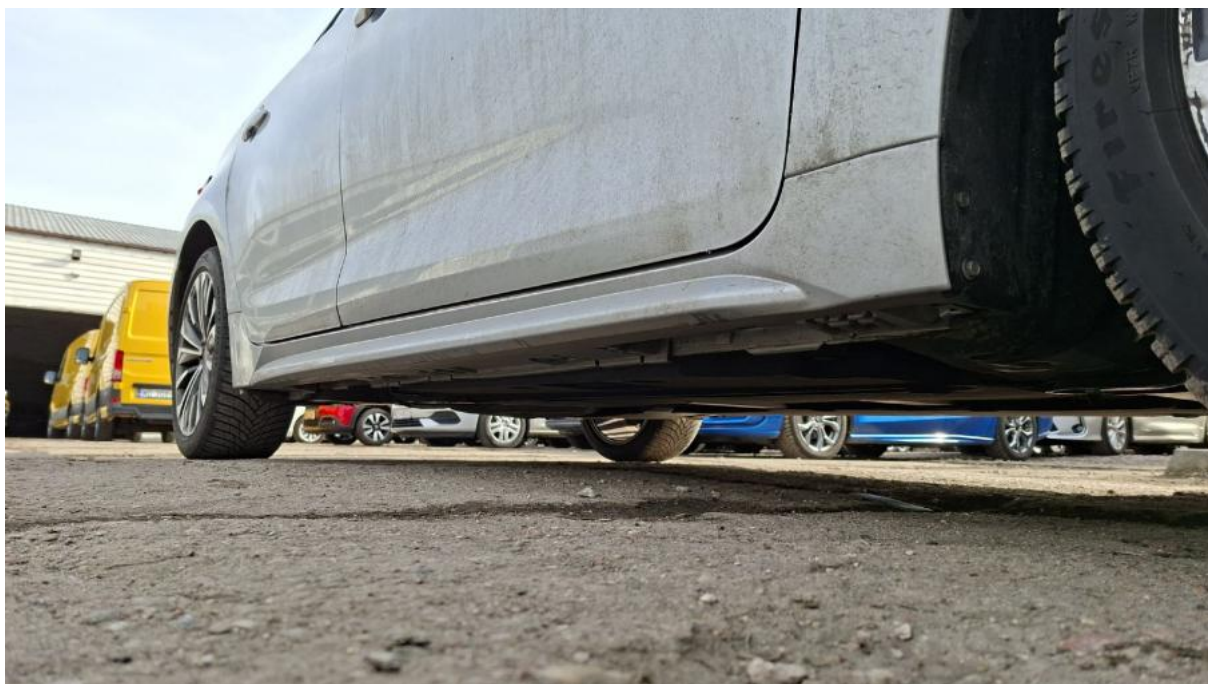
**Fot. 4**

Próg prawy (widok od przodu)

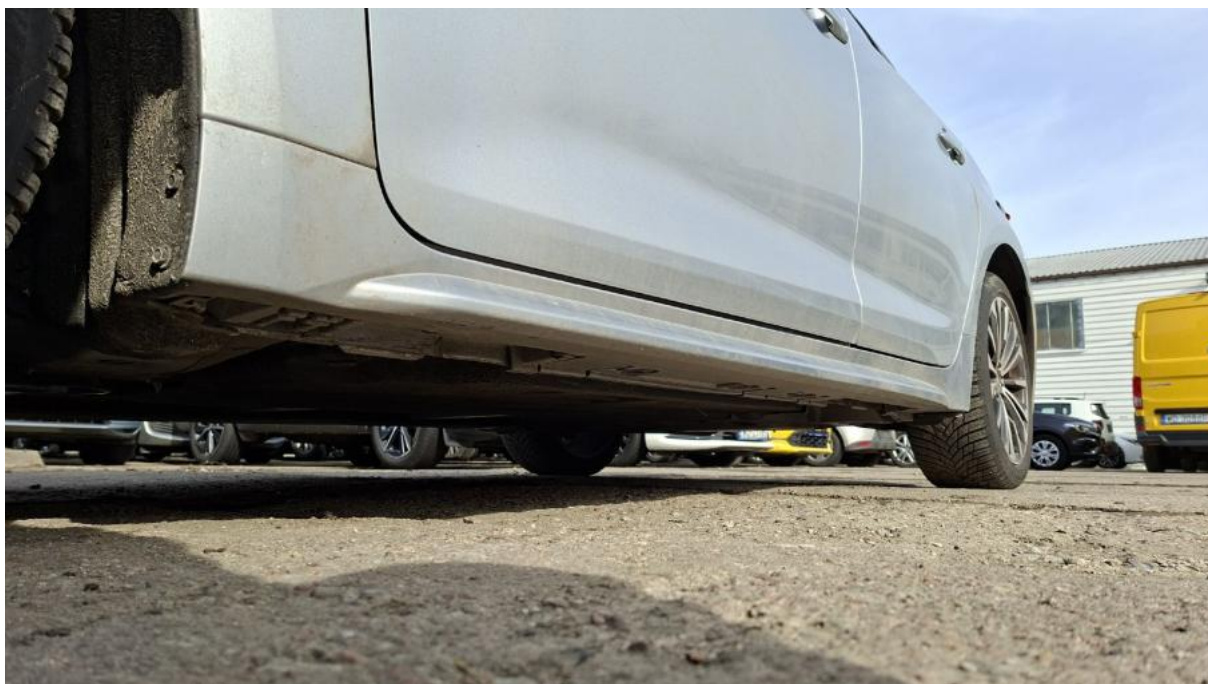
**Fot. 12**

| Poz. | Nazwa pozycji | Opis uszkodzeń | Kwalifik. | Naprawa [rbg] |
|---|---|---|---|---|
| 14 | Próg/Słupek środkowy (B) L | wgniecenie/odkształcenie | | |

Próg lewy (widok od przodu)

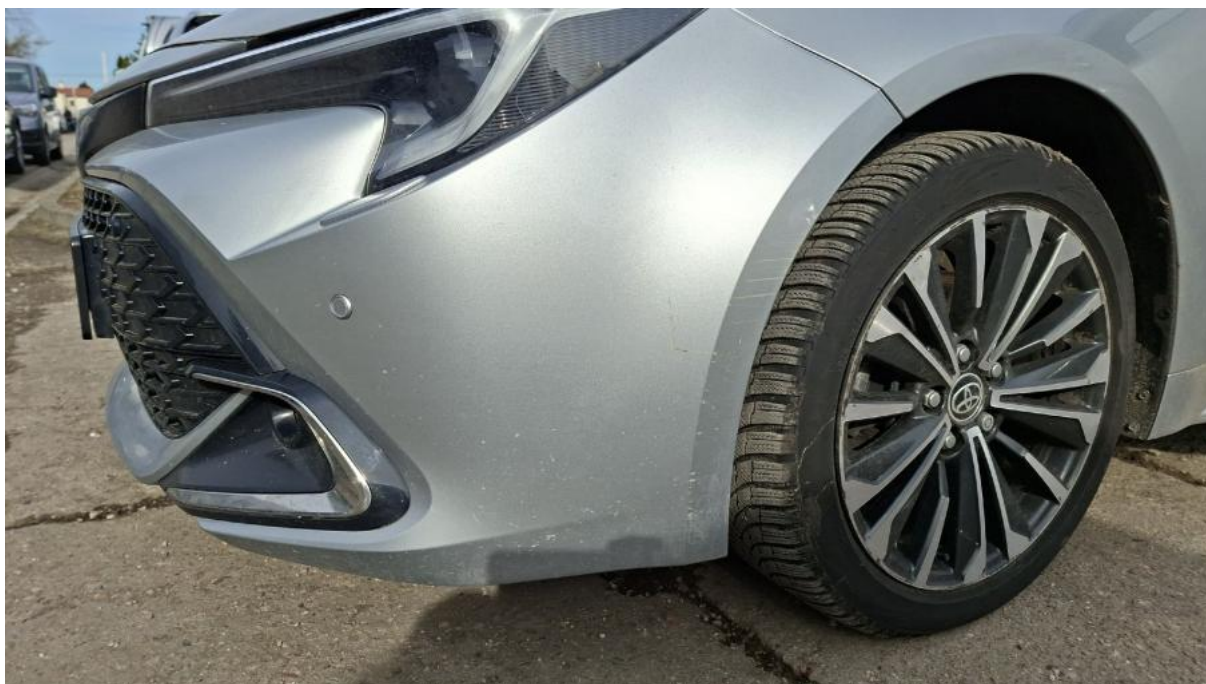
**Fot. 42**

| Poz. | Nazwa pozycji | Opis uszkodzeń | Kwalifik. | Naprawa [rbg] |
|---|---|---|---|---|
| 1 | Okladzina zderzaka przedniego | rysa/odprysk, rozerwanie | WY | 2.4 |

Zderzak przedni cz L - zdjęcie poglądowe 1

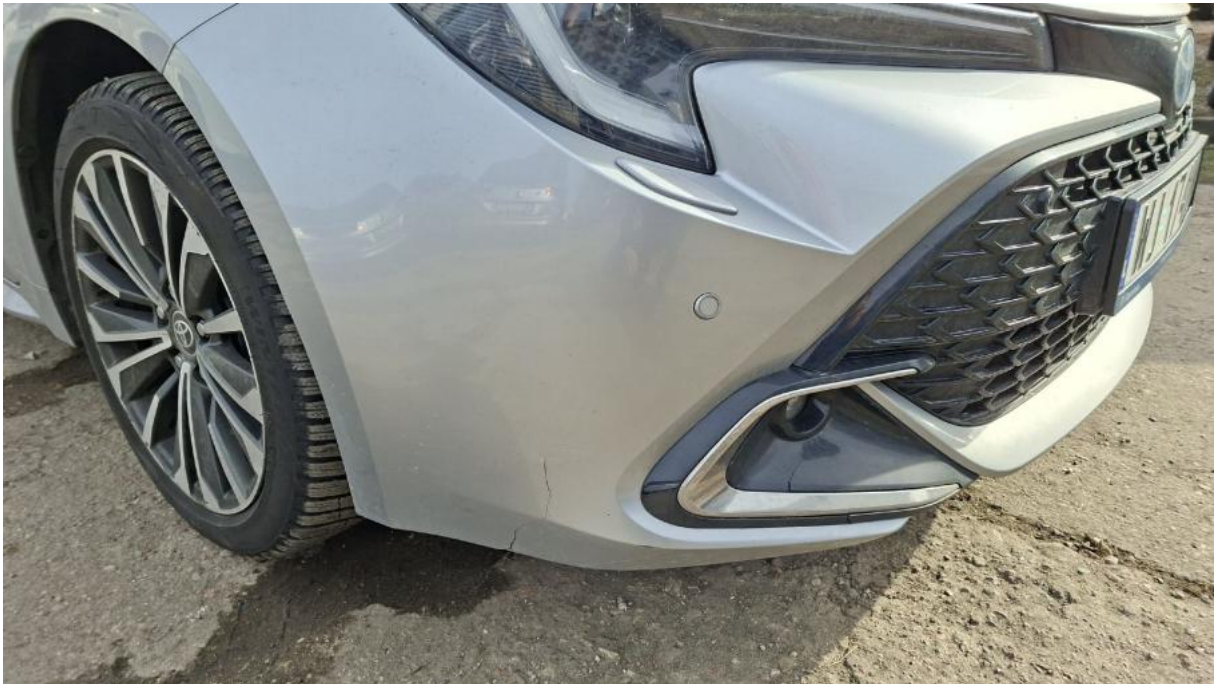
**Fot. 45**

| Poz. | Nazwa pozycji | Opis uszkodzeń | Kwalifik. | Naprawa [rbg] |
|---|---|---|---|---|
| 2 | Pokrywa reflektora dodatkowego R | pęknięcie | WY | |

Zderzak przedni cz P - zdjęcie poglądowe 1

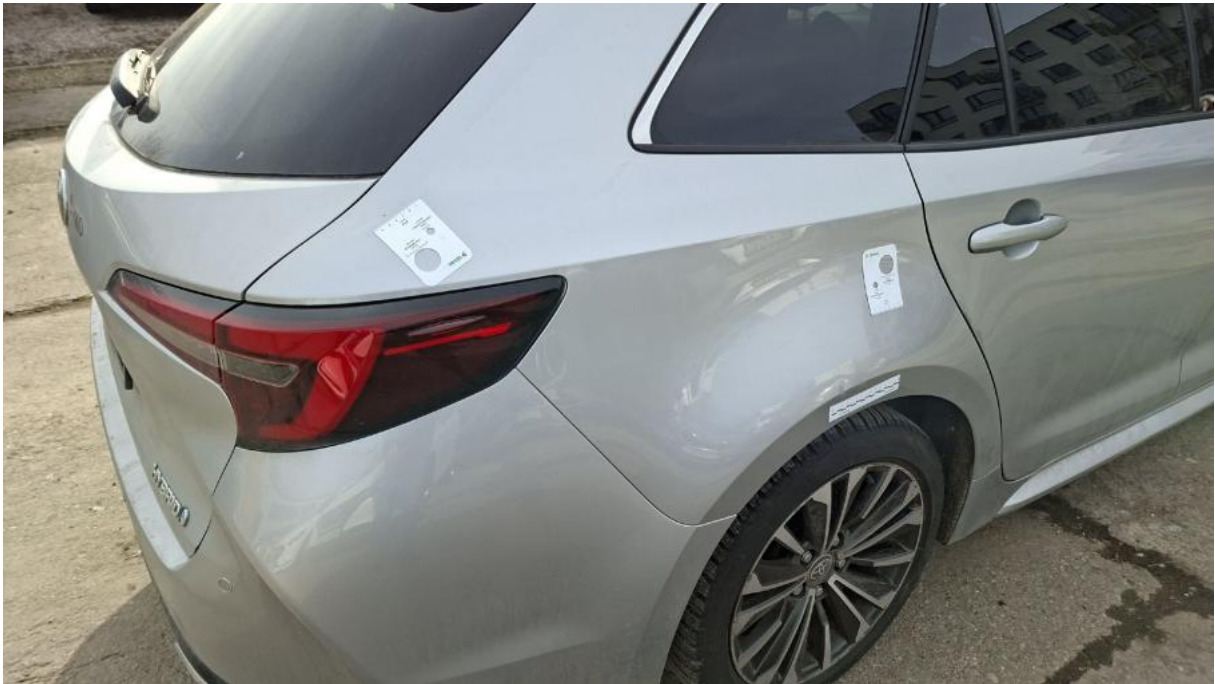
**Fot. 51**

| Poz. | Nazwa pozycji | Opis uszkodzeń | Kwalifik. | Naprawa [rbg] |
|---|---|---|---|---|
| 8 | Błotnik tylny R | rysa/odprysk, wgniecenie/odkształcenie | NA | 0.8 |

Błotnik tylny P / Ściana boczna P - zdjęcie pogładowe 1
