## Raport z oględzin pojazdu

| Numer raportu | 220629/10/26-11401 | Data raportu | 23-10-2026 |

| Numer identyfikacyjny (VIN) | <b>ZFA25000002L65538</b> |
| Marka, model | FIAT Ducato Maxi Multijet Po... |

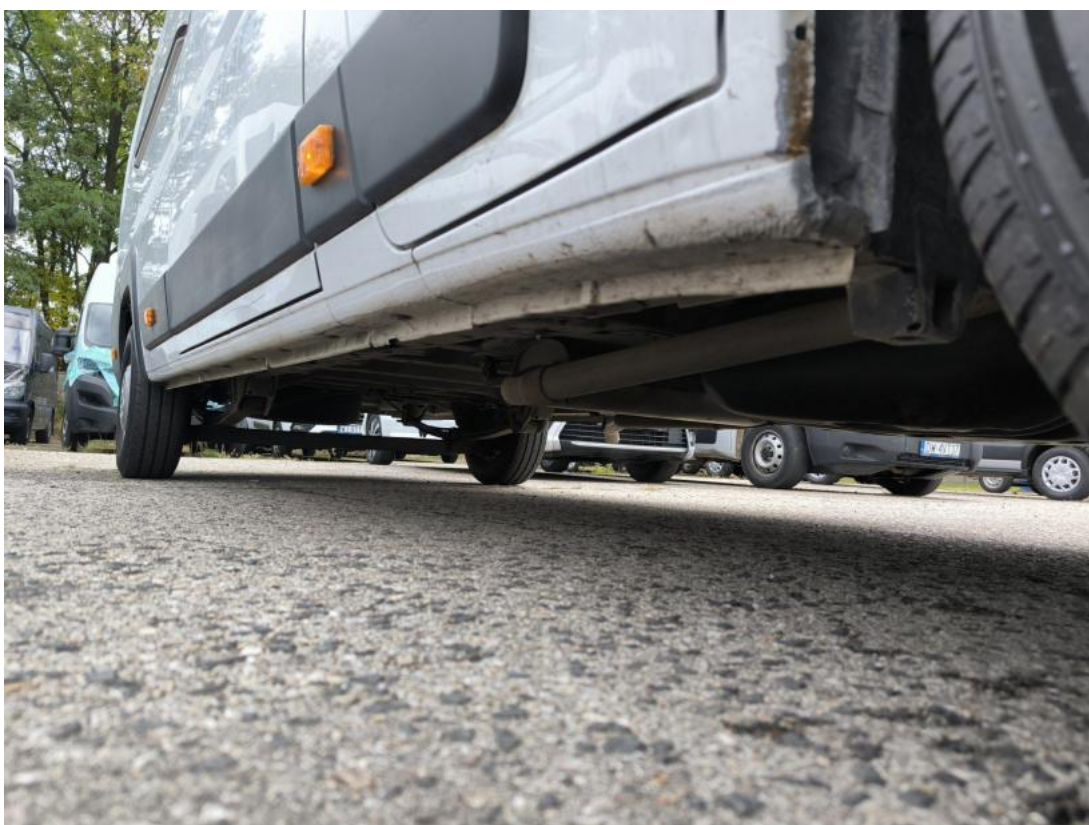
**Fot. 4**

| Poz. | Nazwa pozycji | Opis uszkodzeń | Kwalifik. | Naprawa [rbg] |
|---|---|---|---|---|
| 5 | Próg R | rysa/odprysk, ślady korozji | NA | 0.5 |

Próg prawy (widok od przodu)

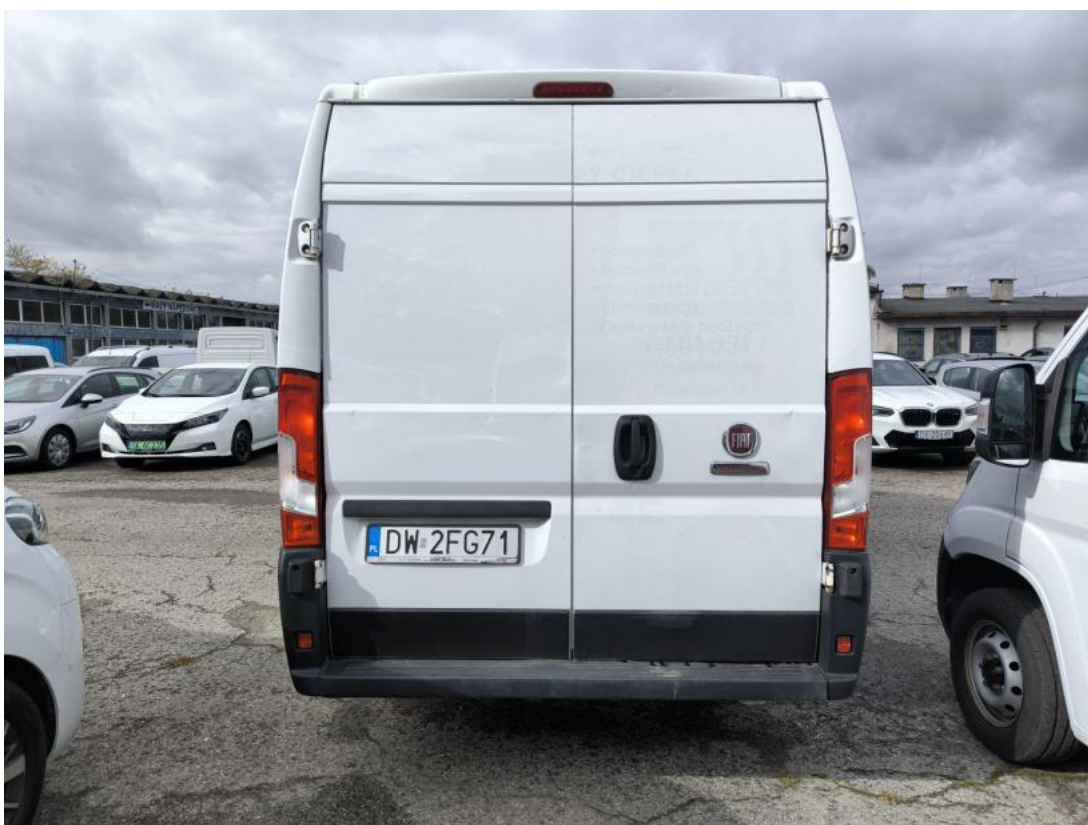
**Fot. 8**  
Tył

| 7 | Drzwi tylne, skrzydło prawe R | wgniecenie/odkształcenie | NA | 1 |
| 9 | Drzwi tylne (nieuzbrojone) R | zarysowanie | | |
| 10 | Nakładka dolna drzwi tylnych R | zarysowanie | | |
| 11 | Drzwi tylne, skrzydło lewe L | wgniecenie/odkształcenie | | |

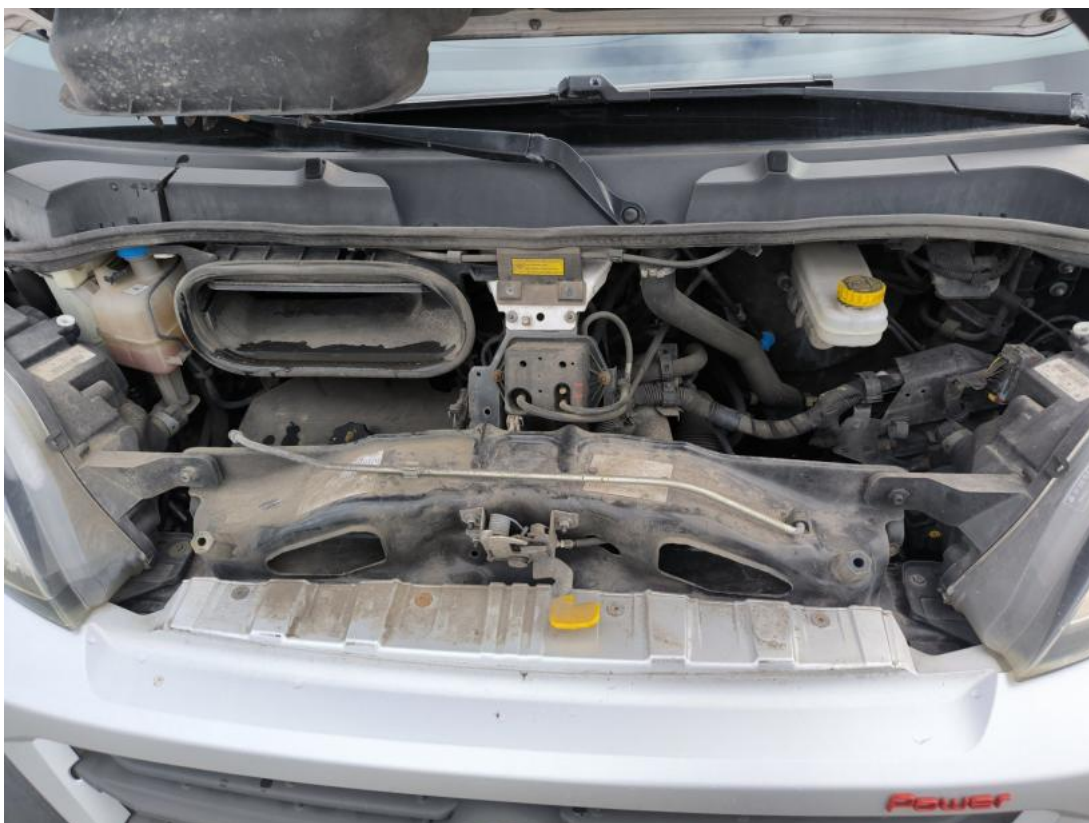
**Fot. 23**  
Komora silnika

| 12 | Silnik | ślady oleju | | |

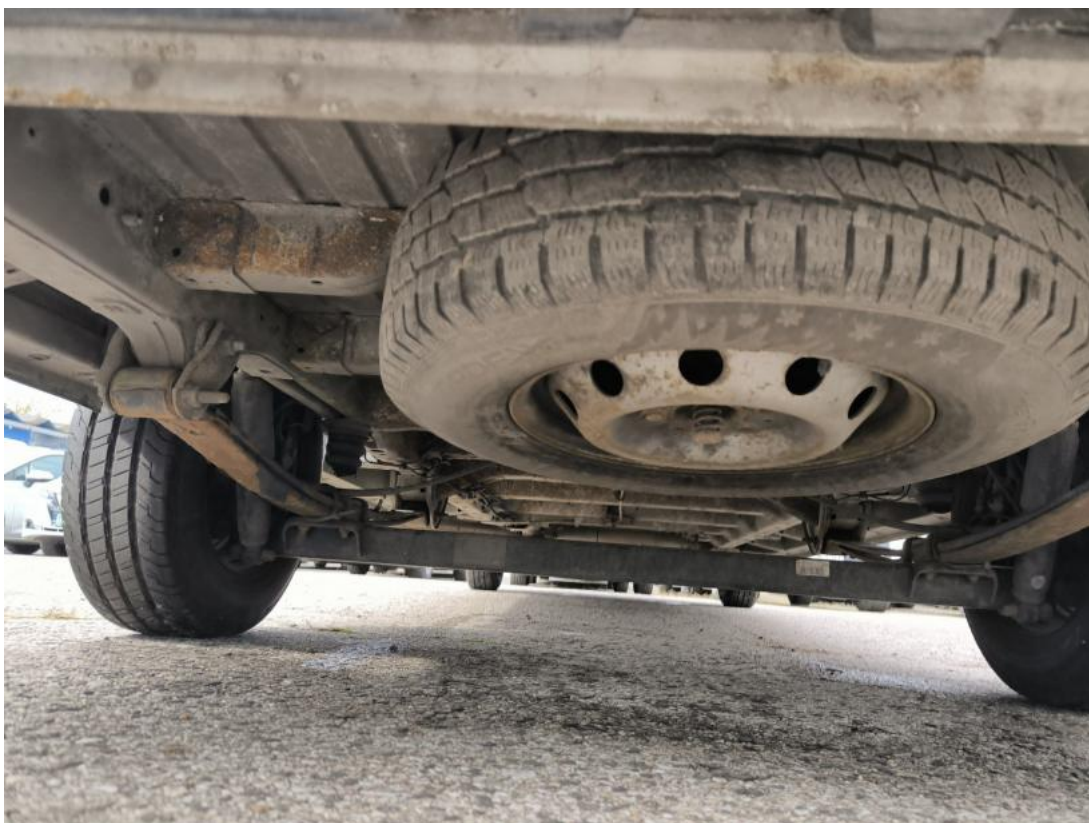
**Fot. 27**

| Poz. | Nazwa pozycji | Opis uszkodzeń | Kwalifik. | Naprawa [rbg] |
|---|---|---|---|---|
| 6 | Podłoga tylna, część tylna | ślady korozji | NA | 0.5 |

Spód pojazdu tył
