## RAPORT TECHNICZNY

<b>Zamawiający raport:</b>	CAR ARENA Budowlanych 7, 62-081 Baranowo
<b>Numer zlecenia:</b>	68/02/08/2024/CarArena STANDARD
<b>Wykonawca raportu:</b>	Przemysław Kaluźny
<b>Przedmiot raportu:</b>	Rama do przeładunku kontenerów overhight Bromma OSX45
<b>Nr fabryczny:</b>	12309
<b>Data sporządzenia raportu:</b>	20-08-2024
<b>Wartość rynkowa:</b>

Przedmiotem raportu rama do przeładunku kontenerów overheight Bromma OSX45. Służy do bezpiecznego i efektywnego podnoszenia oraz manipulowania kontenerami i ładunkami o zwiększonej wysokości, które przekraczają standardowe wymiary. Umożliwia automatyczne dopasowanie do różnych długości kontenerów.

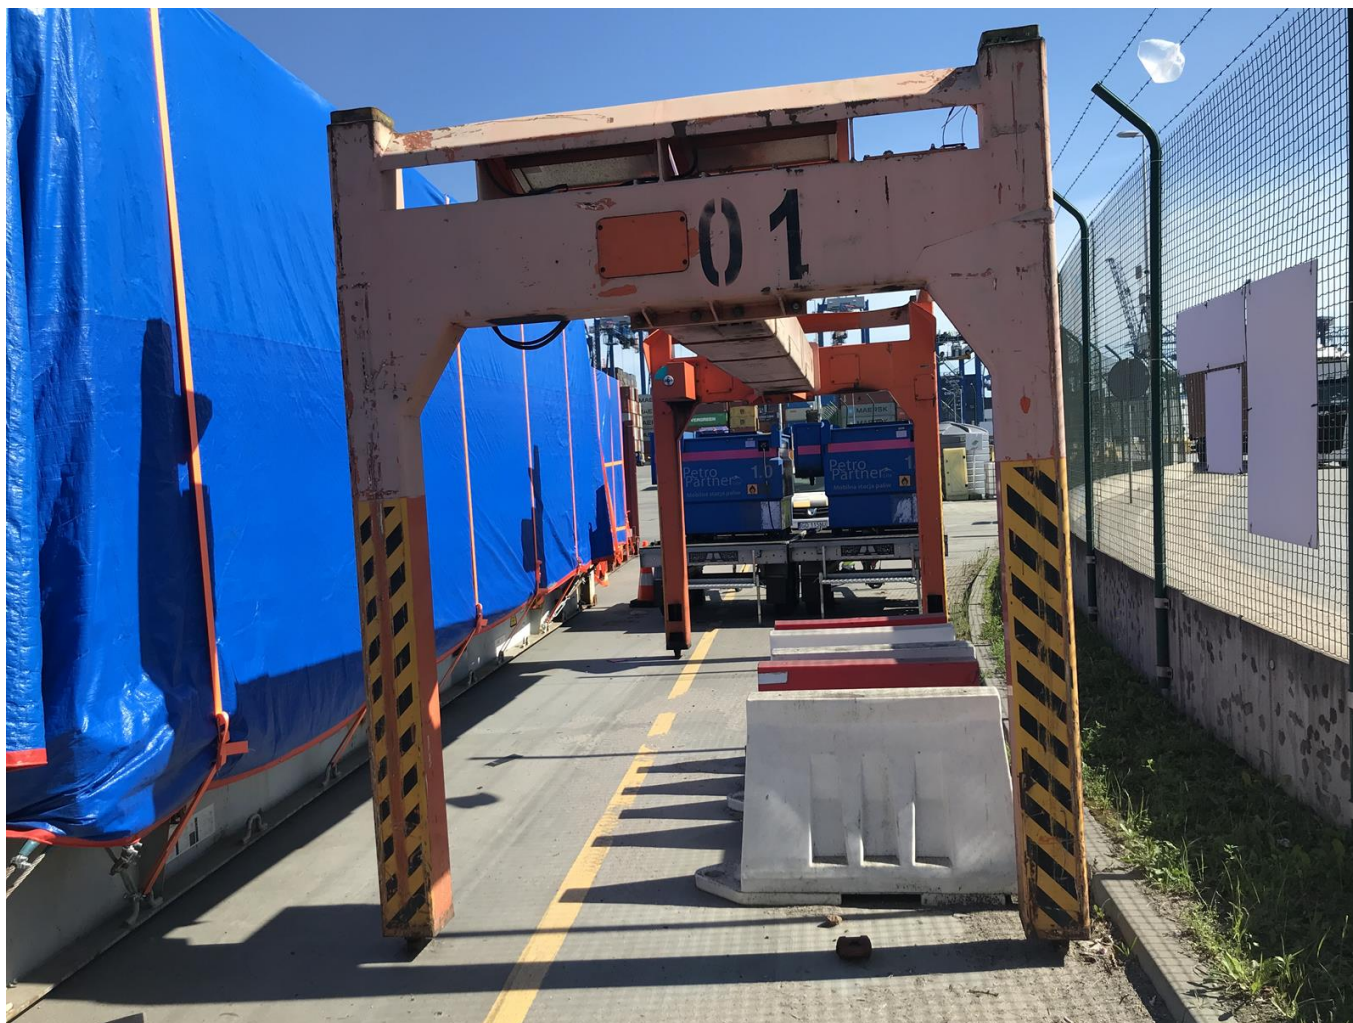
<b>Produkt:</b>	Rama do przeładunku kontenerów overheight
<b>Producent:</b>	Bromma
<b>Model:</b>	OSX45
<b>Rok budowy:</b>	2009
<b>Nr fabryczny:</b>	12309
<b>Czas pracy:</b>	Brak danych
<b>Masa własna:</b>	2800 kg
<b>Udźwig znamionowy:</b>	50 ton
<b>Wymiary:</b>	Wysokość: 3460 mm Wysokość wolna: 2500 mm Szerokość: 2430 mm Długość: 6056 mm–12185 mm
<b>Napięcie sterowania:</b>	24V
<b>Typ połączenia z chwytakiem:</b>	Twistlock
