## Poglądowy Raport Stanu Technicznego

Zadanie: Ocena stanu technicznego i określenie wartości rynkowej pojazdu

| DANE IDENTYFIKACYJNE POJAZDU (*) | | Dane: [C] II-2025 | |
|---|---|---|---|
| Marka: | VOLVO | Nr rejestracyjny: | SB7439X |
| Model pojazdu: | FL 280 | Nr Info-Ekspert: | 039-02395 |

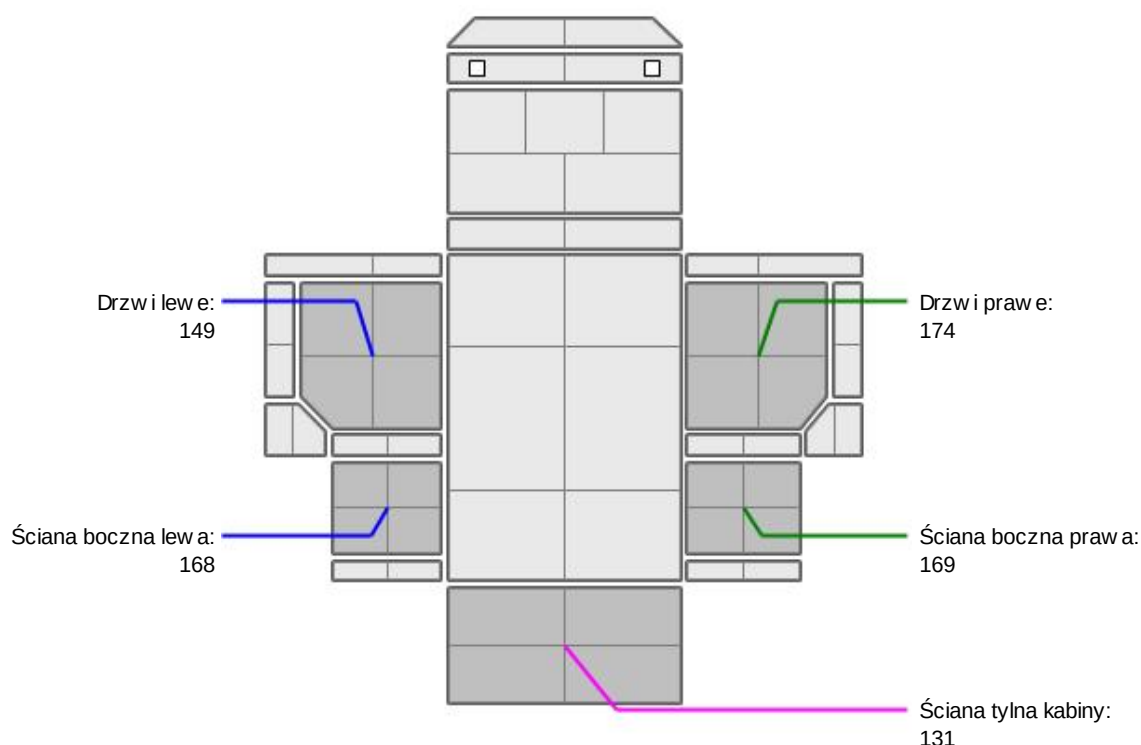
### KABINA KIEROWCY – Opis powłoki lakierowej

| L.p. | Nazwa elementu | L / P | Grubość powłoki [μm] | Opis |
| 1 | Drzwi | L | 149 | |
