## Poglądowy Raport Stanu Technicznego

Zadanie: Ocena stanu technicznego i określenie wartości rynkowej pojazdu

| DANE IDENTYFIKACYJNE POJAZDU | | Dane: [D] III-2025 | |
|---|---|---|---|
| Marka: | VOLKSWAGEN | Nr rejestracyjny: | WX4285C |
| Model pojazdu: | Caddy 2.0 TDI MR`15 E6 2.3t | Nr Info-Ekspert: | 040-08355 |

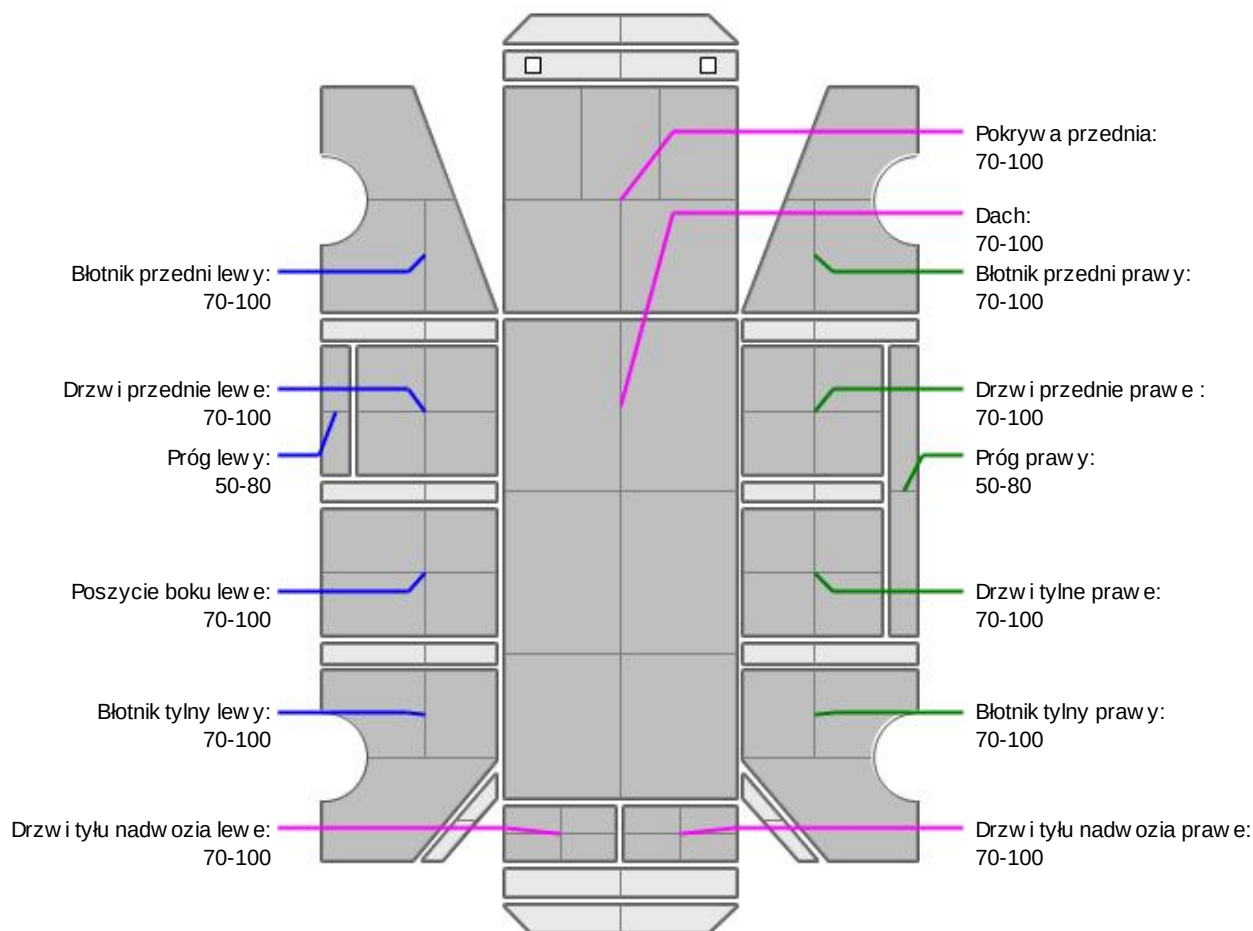
**NADWOZIE – Opis powłoki lakierowej**

| L.p. | Nazwa elementu | L / P | Grubość powłoki [µm] | Opis |
