RAPORT TECHNICZNY

Zamawiający raport:	CAR ARENA Budowlanych 7, 62-081 Baranowo
Numer zlecenia:	123/11/03/2025/CarArena STANDARD
Wykonawca raportu:	Albert Kaluźny
Przedmiot raportu:	Minikoparka gaśnicowa HITACHI ZX33U-5A
Nr fabryczny:	HCMADB50K00032593
Data sporządzenia raportu:	24-03-2025
Wartość rynkowa:

Przedmiotem raportu jest minikoparka gąsienicowa HITACHI ZX33U-5A .

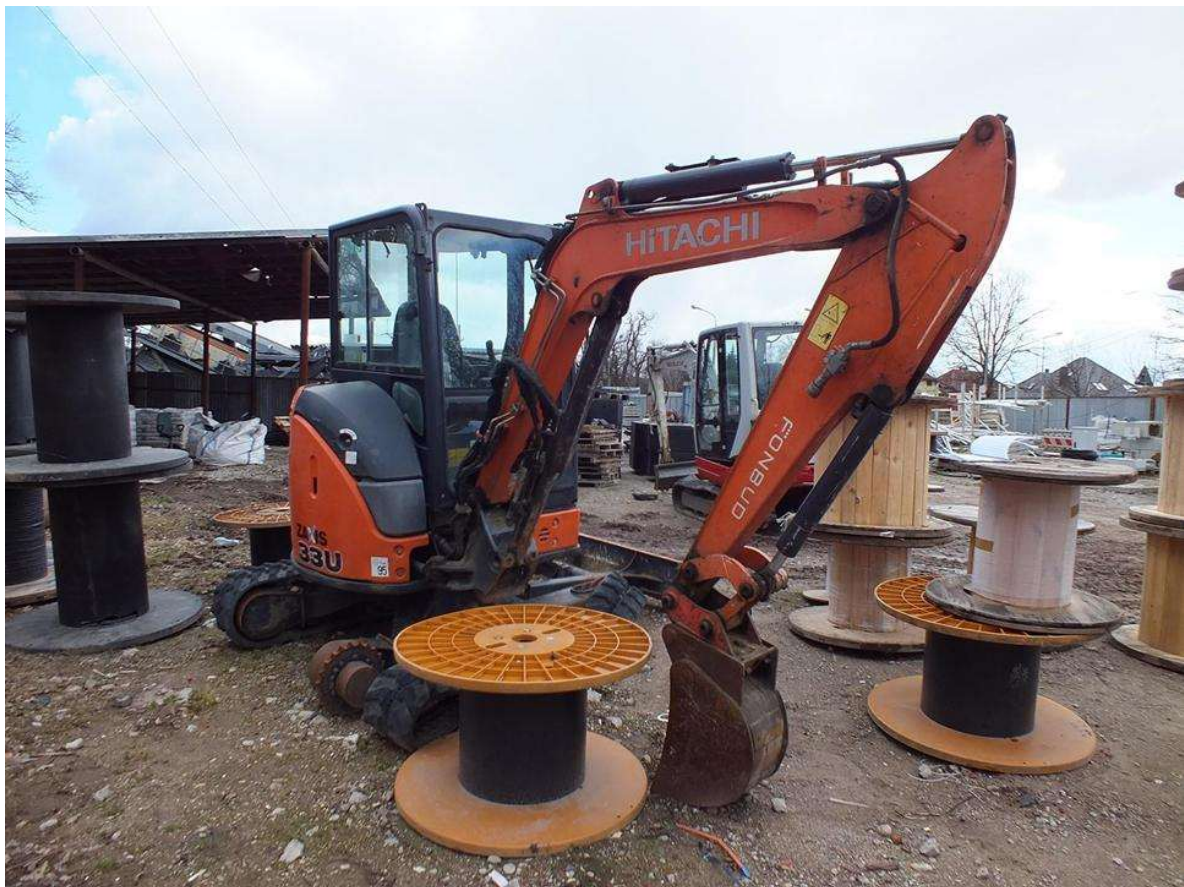
Nazwa:	Minikoparka gąsienicowa
Producent:	HITACHI
Typ/model:	ZX29U-5A
Numer fabryczny:	HCMADB50K00032593
Rok produkcji:	2014
Czas pracy:	Brak danych
Masa własna:	3320kg
Moc silnika:	21,2kW
Wymiary:	4,53x1,55x2,48m
Głębokość kopania:	3,13m
Siła zrywająca:	14,6kN
Maksymalny zasięg:	4,75m
Szerokość gąsienic:	300mm
Wyposażenie:	- Lemiesz - Radioodtwarzacz - Klimatyzacja - Oświetlenie robocze - Łyżka
