RAPORT TECHNICZNY

Zamawiający raport:	CAR ARENA Budowlanych 7, 62-081 Baranowo
Numer zlecenia:	119/11/03/2025/CarArena STANDARD
Wykonawca raportu:	Albert Kaluźny
Przedmiot raportu:	Minikoparka gąsienicowa HITACHI ZX29U-3 CLR
Nr fabryczny:	HCM1NJ00A00021937
Data sporządzenia raportu:	24-03-2025
Wartość rynkowa:

Przedmiotem raportu jest minikoparka gąsienicowa HITACHI ZX29U-3 CLR.

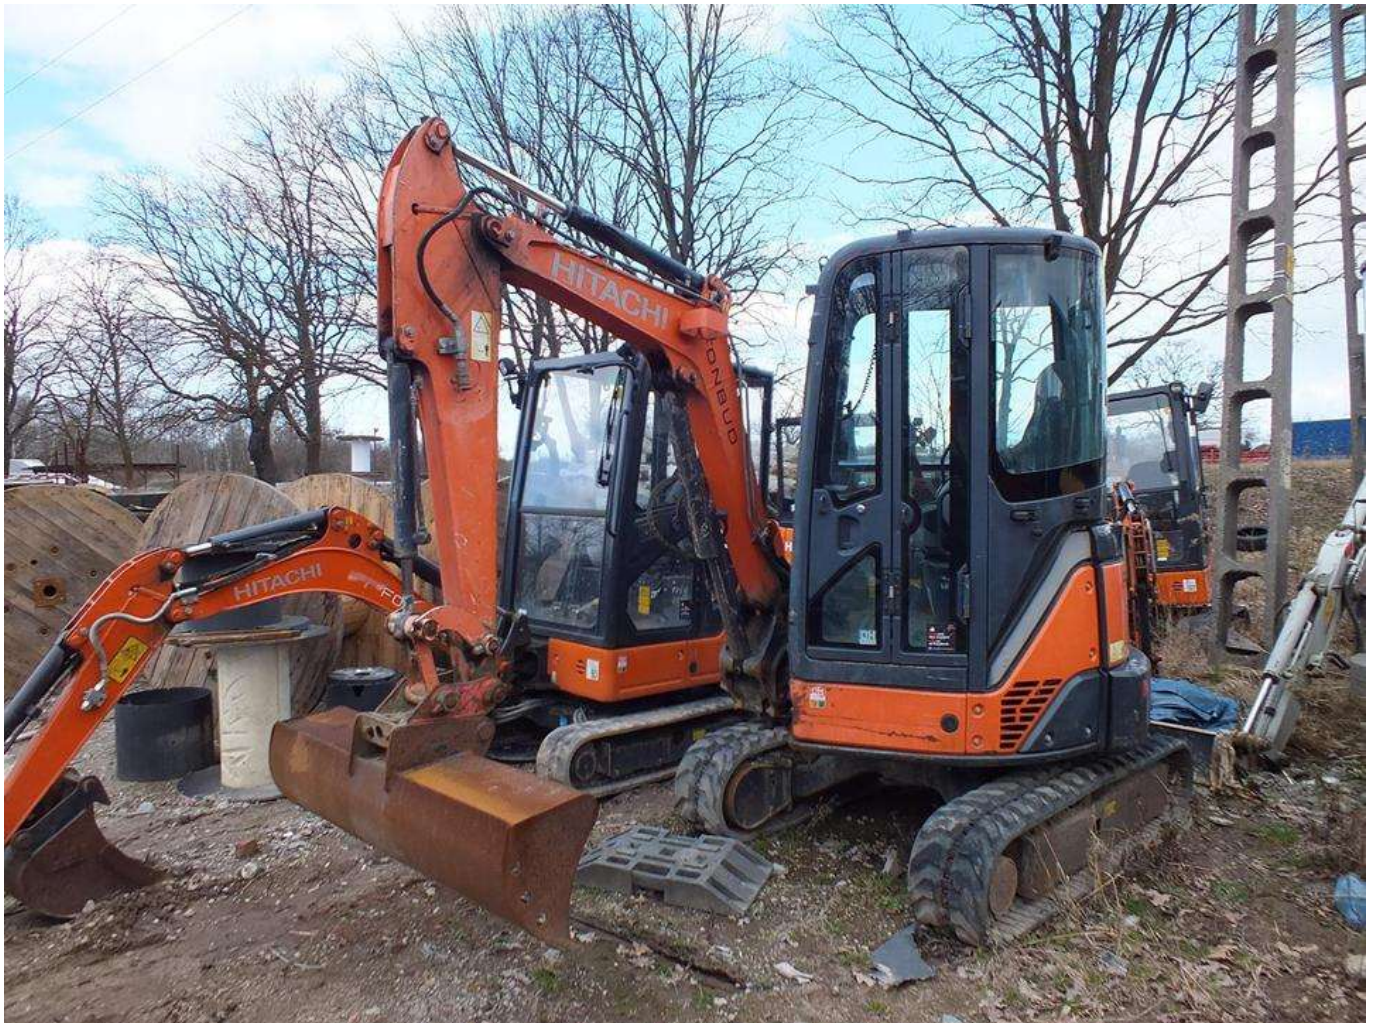
Nazwa:	Minikoparka gąsienicowa
Producent:	HITACHI
Typ/model:	ZX29U-3 CLR
Numer fabryczny:	HCM1NJ00A00021937
Rok produkcji:	2014
Czas pracy:	Brak danych
Masa własna:	3040kg
Moc silnika:	19,7kW
Wymiary:	4,28x1,55x2,5m
Głębokość kopania:	2,89m
Siła zrywająca:	13,4kN
Maksymalny zasięg:	4,92m
Szerokość gąsienic:	300mm
Wyposażenie:	- Lemiesz - Łyżka - Radioodtworacz - Klimatyzacja
