RAPORT TECHNICZNY

Zamawiający raport:	CAR ARENA Budowlanych 7, 62-081 Baranowo
Numer zlecenia:	115/11/03/2025/CarArena STANDARD
Wykonawca raportu:	Albert Kaluźny
Przedmiot raportu:	Minikoparka gąsienicowa HITACHI ZX19-5A CR
Nr fabryczny:	HCMABG5ZA00008446
Data sporządzenia raportu:	24-03-2025
Wartość rynkowa:

Przedmiotem raportu jest minikoparka gąsienicowa HITACHI ZX19-5A CR.

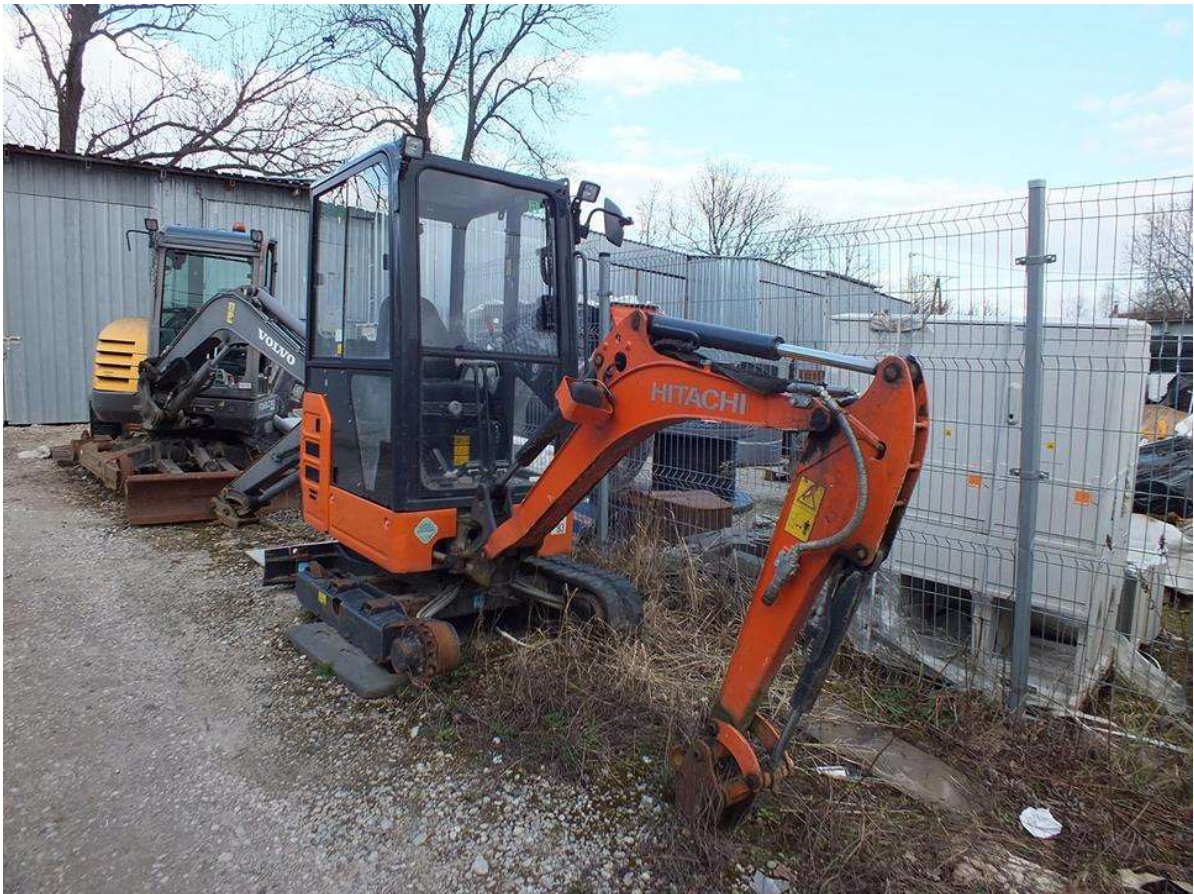
Nazwa:	Minikoparka gąsienicowa
Producent:	HITACHI
Typ/model:	ZX19-5A CR
Numer fabryczny:	HCMABG5ZA00008446
Rok produkcji:	2019
Czas pracy:	Brak danych
Masa własna:	1920kg
Moc silnika:	10,6kW
Wymiary:	3,79x1,28x2,38m
Głębokość kopania:	2,38m
Siła zrywająca:	16kN
Maksymalny zasięg:	3,84m
Szerokość gąsienic:	230mm
Wyposażenie:	- Lemiesz - Radioodtworacz - Kabina ogrzewana - Oświetlenie robocze - Zawieszenie regulowane
