RAPORT TECHNICZNY

Zamawiający raport:	CAR ARENA Budowlanych 7, 62-081 Baranowo
Numer zlecenia:	109/11/03/2025/CarArena STANDARD
Wykonawca raportu:	Albert Kaluźny
Przedmiot raportu:	Minikoparka gąsienicowa Volvo EC35C
Nr fabryczny:	VCEC35C0C00006017
Data sporządzenia raportu:	24-03-2025
Wartość rynkowa:

Przedmiotem raportu jest minikoparka gąsienicowa Volvo EC35C

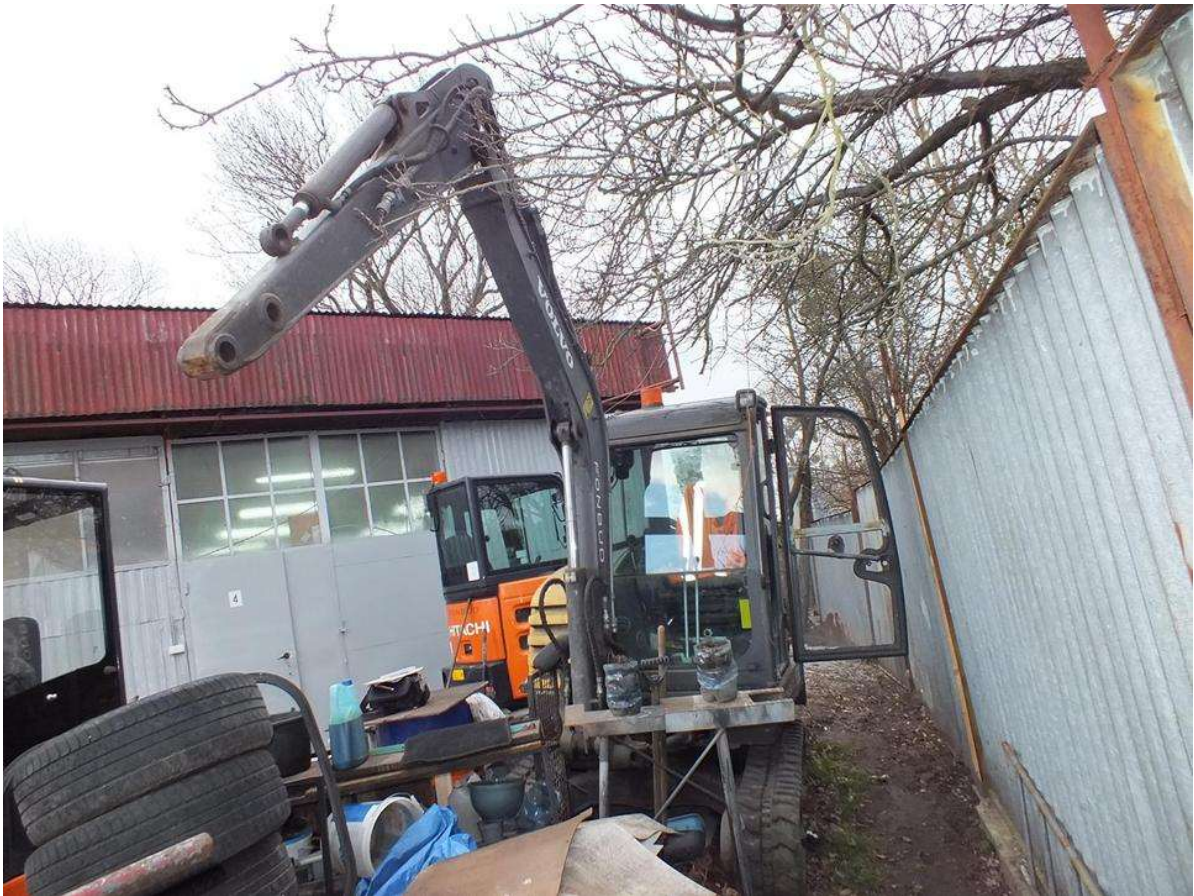
Nazwa:	Minikoparka gąsienicowa
Producent:	Volvo
Typ/model:	EC35C
Numer fabryczny:	VCEC35C0C00006017
Rok produkcji:	2014
Czas pracy:	4506h
Masa własna:	3590kg
Moc silnika:	27,1kW
Wymiary:	4,75x1,62x2,46m
Głębokość kopania:	3,47m
Siła zrywająca:	21,9kN
Maksymalny zasięg:	5,24m
Szerokość gąsienic:	300mm
Wyposażenie:	- Lemiesz - Radioodtworacz - Kabina ogrzewana - Fotel zawieszony pneumatycznie - Oświetlenie robocze - Oświetlenie ostrzegawcze

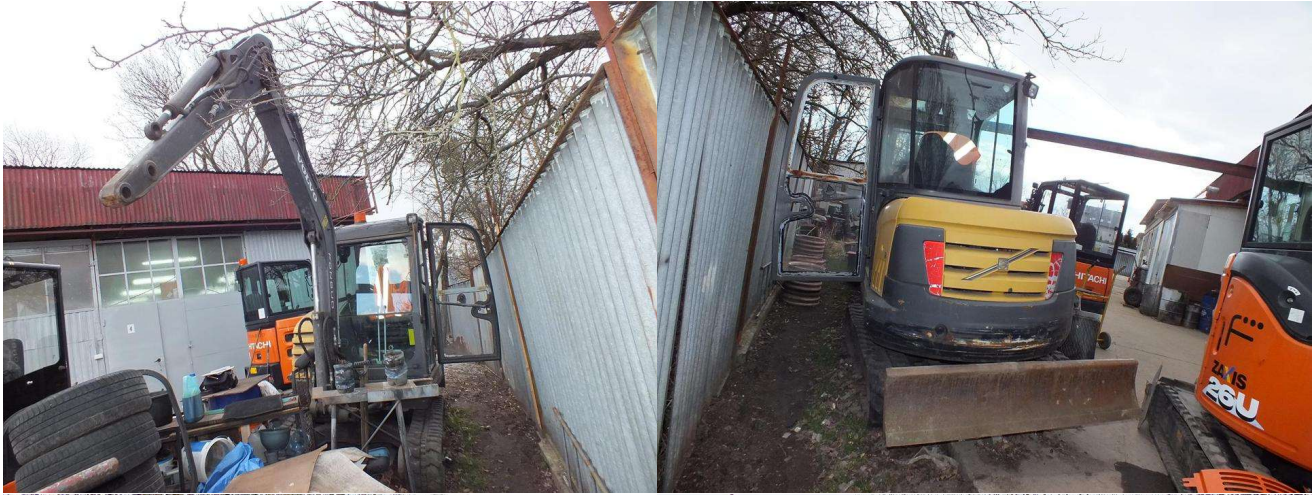
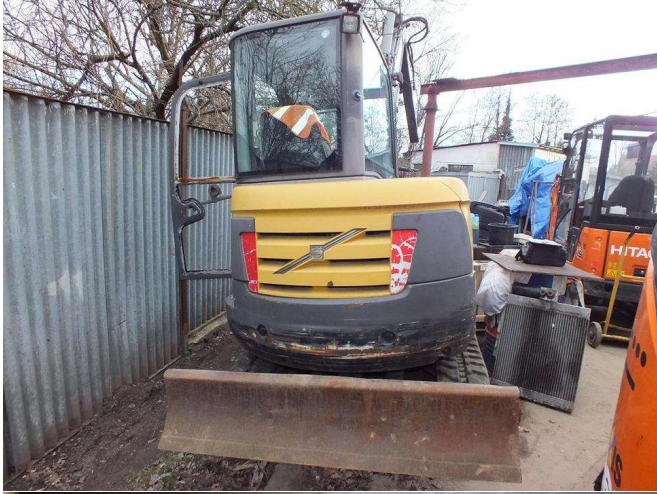
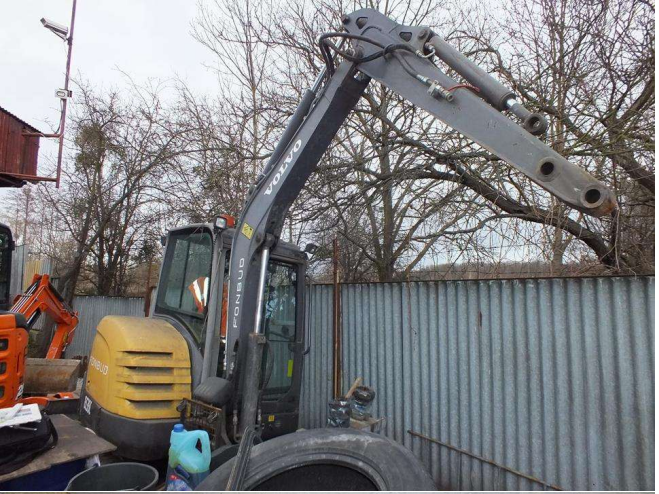
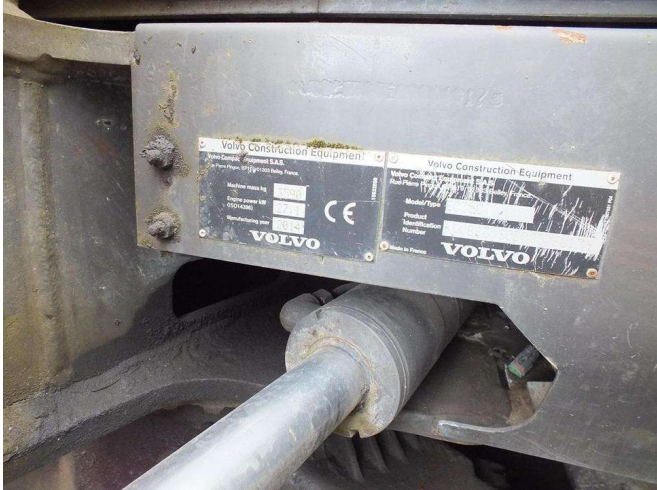
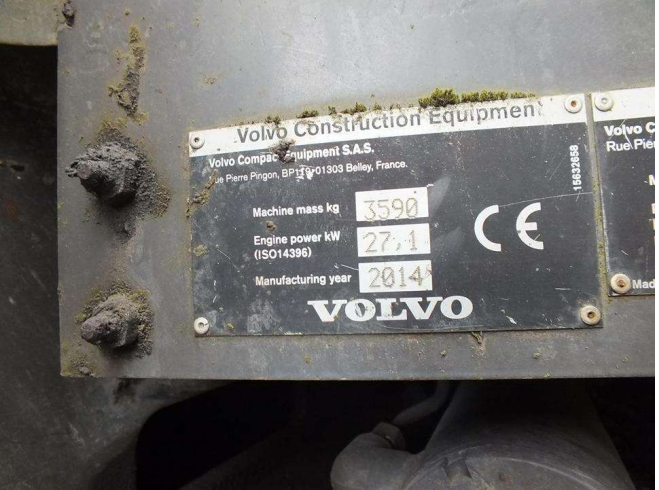
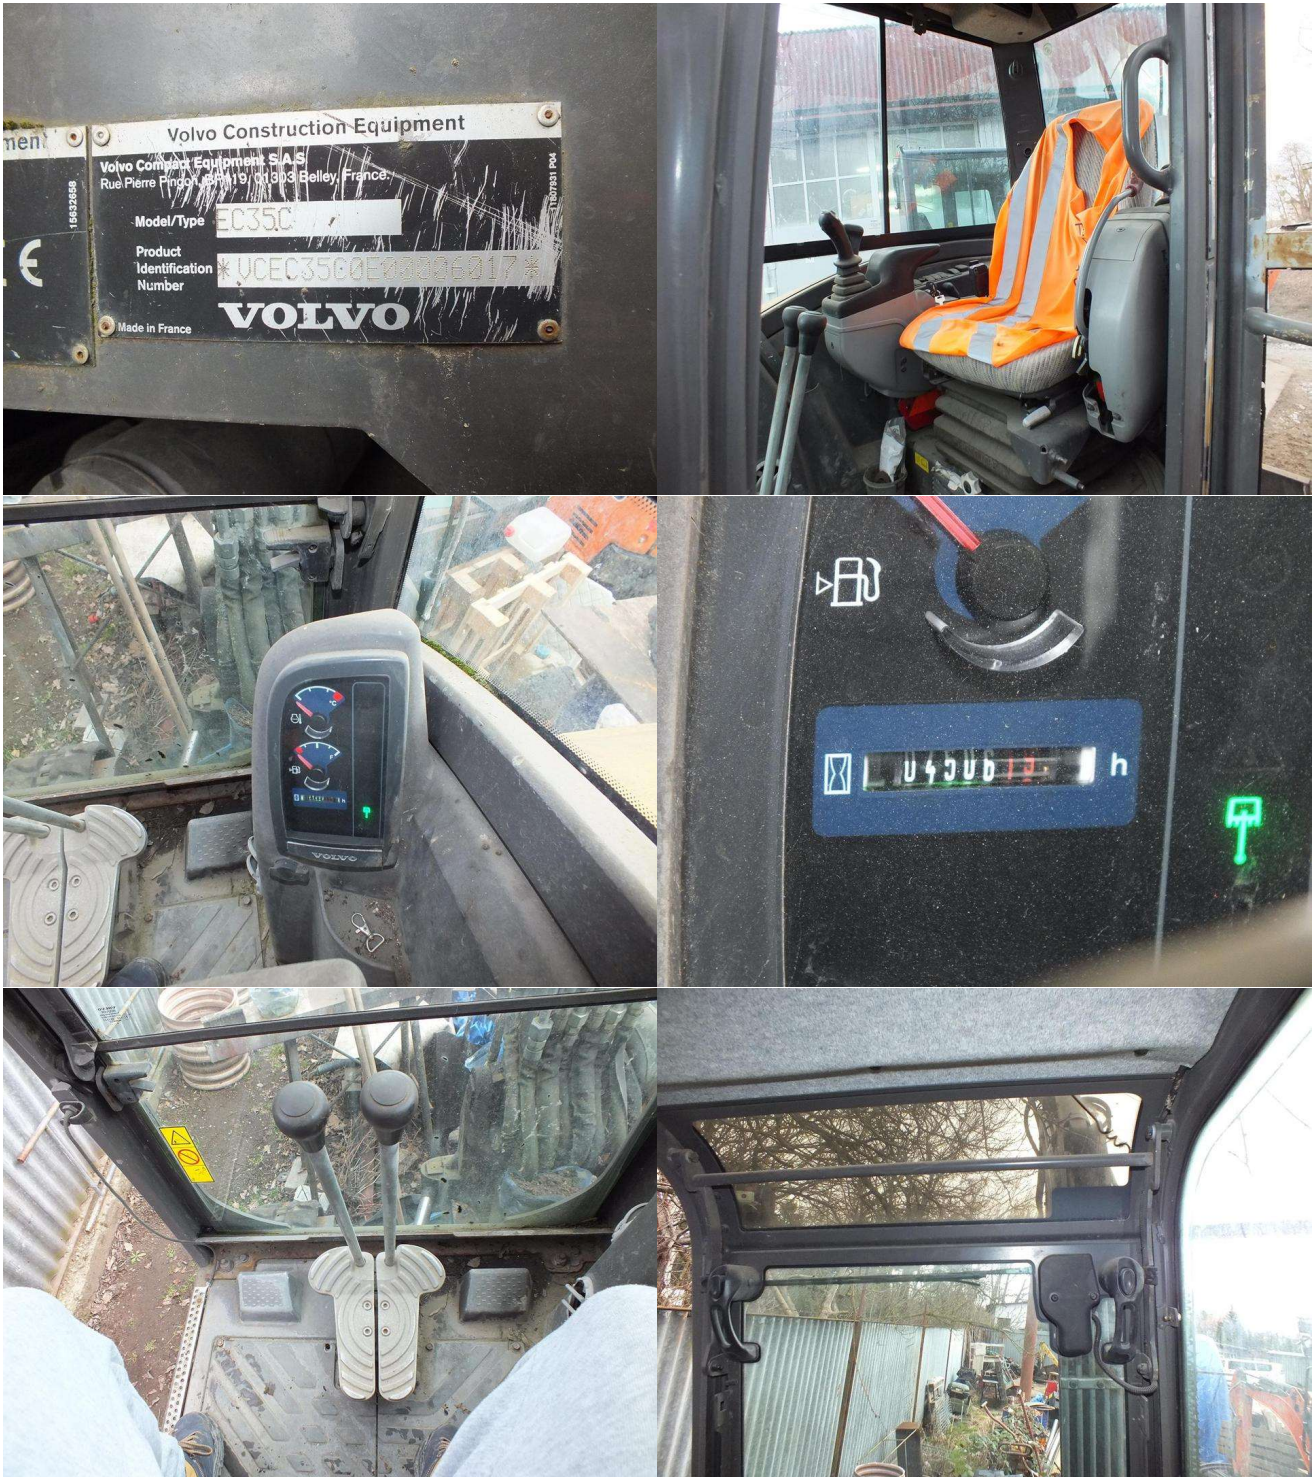
Dokumentacja zdjęciowa poniżej.

- lemiesz – odkształcenia, ogniska korozji
- łyżka – brak
- przeciwwaga – zarysowania, ogniska korozji
- drzwi - brak szyby

- pokrywa silnika – pęknięcia, zarysowania, (uszkodzony zamek brak możliwości otwarcia)

Szczegółowy stan zobrazowany w dokumentacji zdjęciowej
