## P o g l d o w y R a p o r t S t a n u T e c h n i c z n e g o

Zadanie: Ocena stanu technicznego i określenie wartości rynkowej pojazdu

Rodzaj pojazdu: <b>Samochód osobowy</b>	VIN: <b>U U 1 B S D B N H 4 3 9 8 7 8 5 3</b>
Marka: <b>DACIA</b>	Nr rejestracyjny: <b>BI423GF</b>
Model pojazdu: <b>Sandero 1.2 16V MR`09 E5</b>	Nr Info-Ekspert: <b>009-00177</b>
Wersja: <b>Access</b>	Rok produkcji: <b>2010</b>

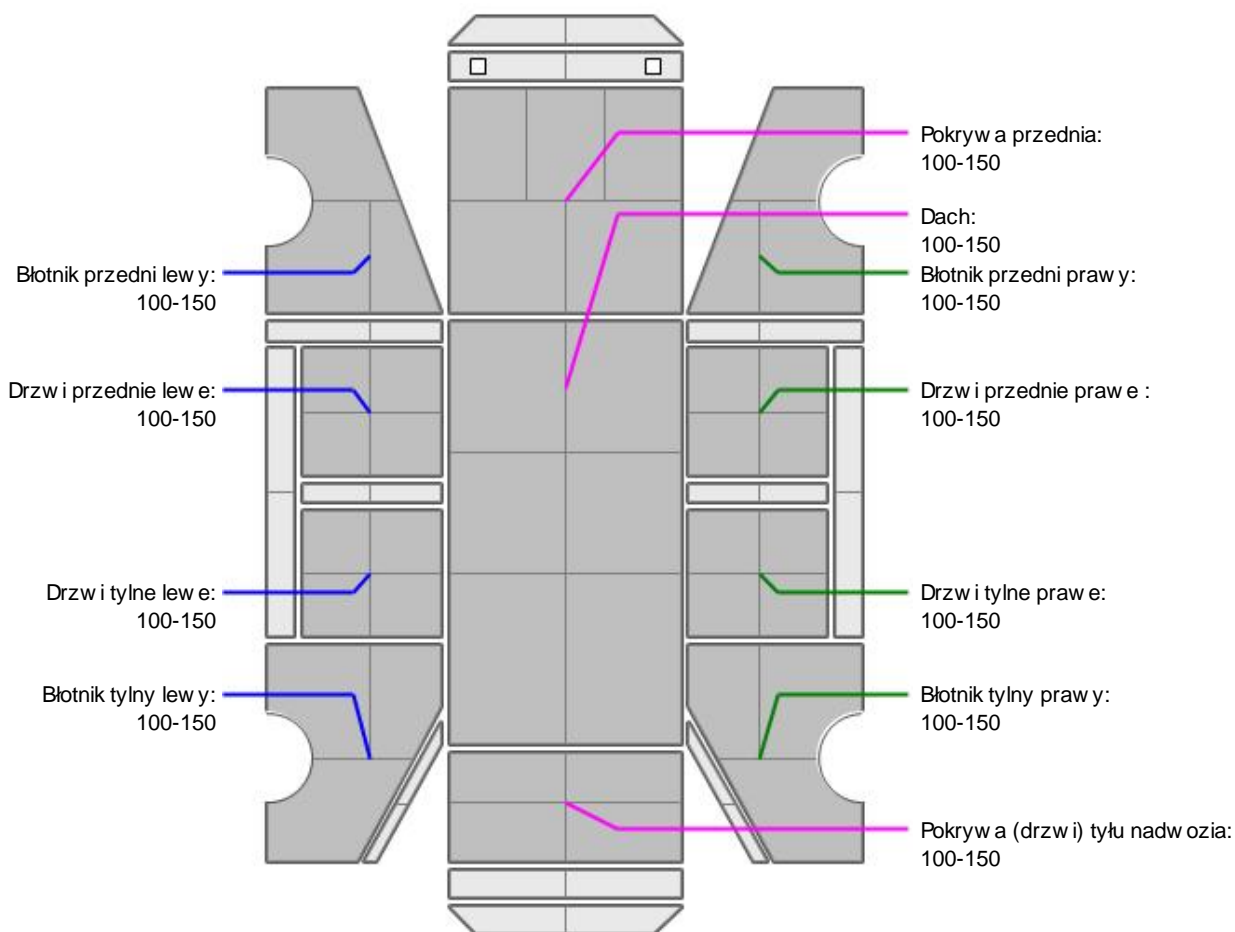
**NADWOZIE – Opis powłoki lakierowej**

L.p.	Nazwa elementu	L / P	Grubość powłoki [µm]	Opis
1	Pokrywa przednia		100-150	
2	Dach		100-150	
3	Błotnik przedni	L	100-150	
4	Drzwi przednie	L	100-150	
5	Drzwi tylne	L	100-150	
6	Błotnik tylny	L	100-150	
7	Błotnik przedni	P	100-150	
8	Drzwi przednie	P	100-150	
9	Drzwi tylne	P	100-150	
10	Błotnik tylny	P	100-150	
11	Pokrywa (drzwi) tyłu nadwozia		100-150

Podane przedziały grubości powłoki lakierowej, dotyczą punktów pomiarowych. Nie mogą być traktowane jako gwarancja, że grubość powłoki lakierowej w innych punktach nie wykracza poza te przedziały. Pomiar powłoki lakierowej został wykonany urządzeniem bezdźwiękowym w posiadaniu rzeczoznawcy. Pomiar wykonany innym przyrządem może się różnić.
