# **P o g l ą d o w y   R a p o r t   S t a n u   T e c h n i c z n e g o**

Zadanie: Ocena stanu technicznego i określenie wartości rynkowej pojazdu

| DANE IDENTYFIKACYJNE POJAZDU | | Dane: [D] IV-2025 | |
|---|---|---|---|
| Marka: | VOLKSWAGEN | Nr rejestracyjny: | WL6108N |
| Model pojazdu: | Caddy 2.0 TDI MR`15 E6 2.3t | Nr Info-Ekspert: | 040-08354 |

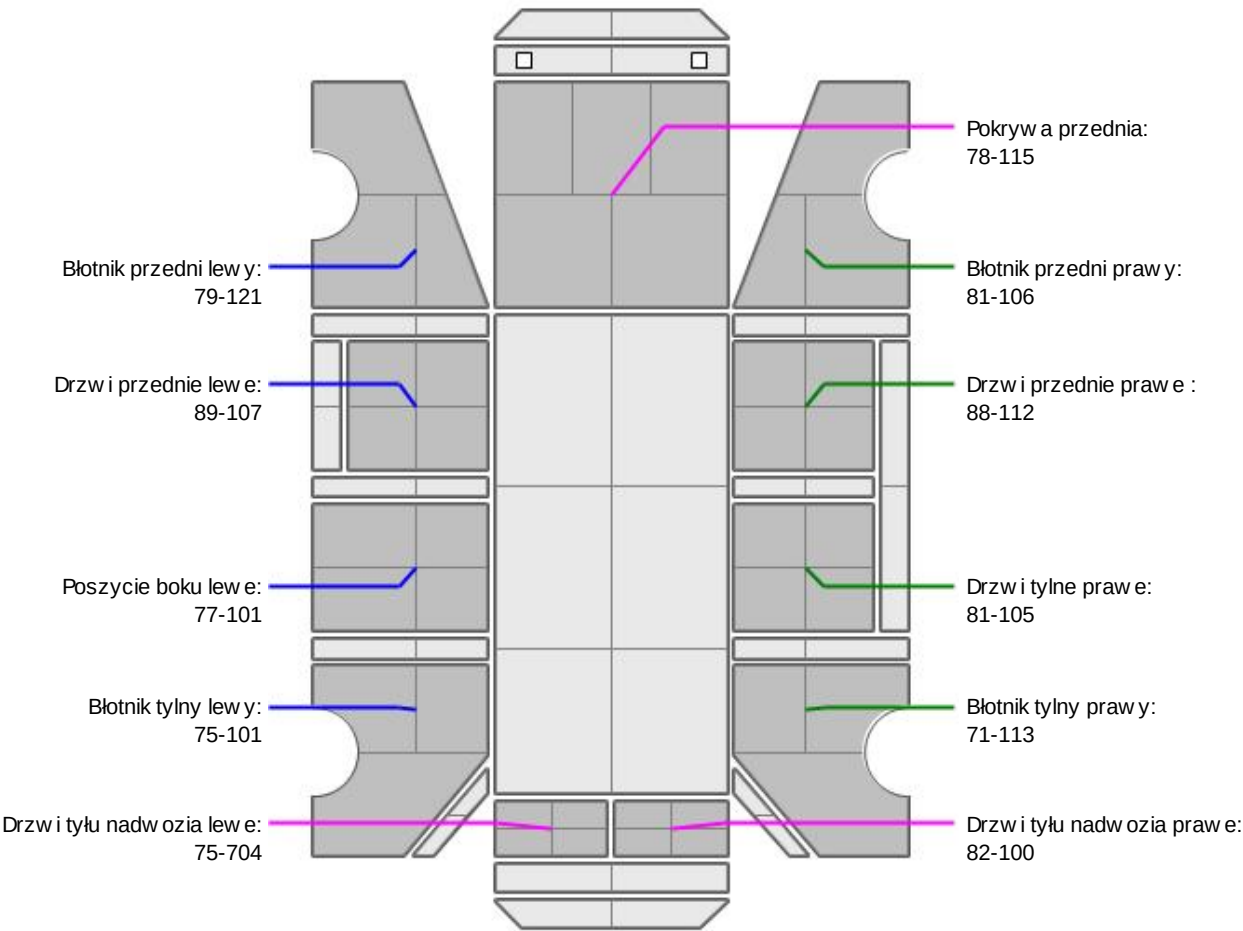
**NADWOZIE – Opis powłoki lakierowej**

| L.p. | Nazwa elementu | L / P | Grubość powłoki [µm] | Opis |
| 1 | Pokrywa przednia | | 78-115 | |
| 2 | Błotnik przedni | L | 79-121 | |
| 3 | Drzwi przednie | L | 89-107 | |
| 4 | Poszycie boku | L | 77-101 | |
| 5 | Błotnik tylny | L | 75-101 | |
| 6 | Drzwi tyłu nadwozia | | 75-704 | |
| 7 | Błotnik przedni | P | 81-106 | |
| 8 | Drzwi przednie | P | 88-112 | |
| 9 | Drzwi tylne | P | 81-105 | |
| 10 | Błotnik tylny | P | 71-113 | |
| 11 | Drzwi tyłu nadwozia | | 82-100 | |
