## Poglądowy Raport Stanu Technicznego

Zadanie: Ocena stanu technicznego i określenie wartości rynkowej pojazdu

| DANE IDENTYFIKACYJNE POJAZDU | | Dane: [D] IV-2025 | |
|---|---|---|---|
| Marka: | VOLKSWAGEN | Nr rejestracyjny: | WD9161K |
| Model pojazdu: | Crafter GP 35 TDI-CR MR`12 E5 3.5t | Nr Info-Ekspert: | 040-07485 |

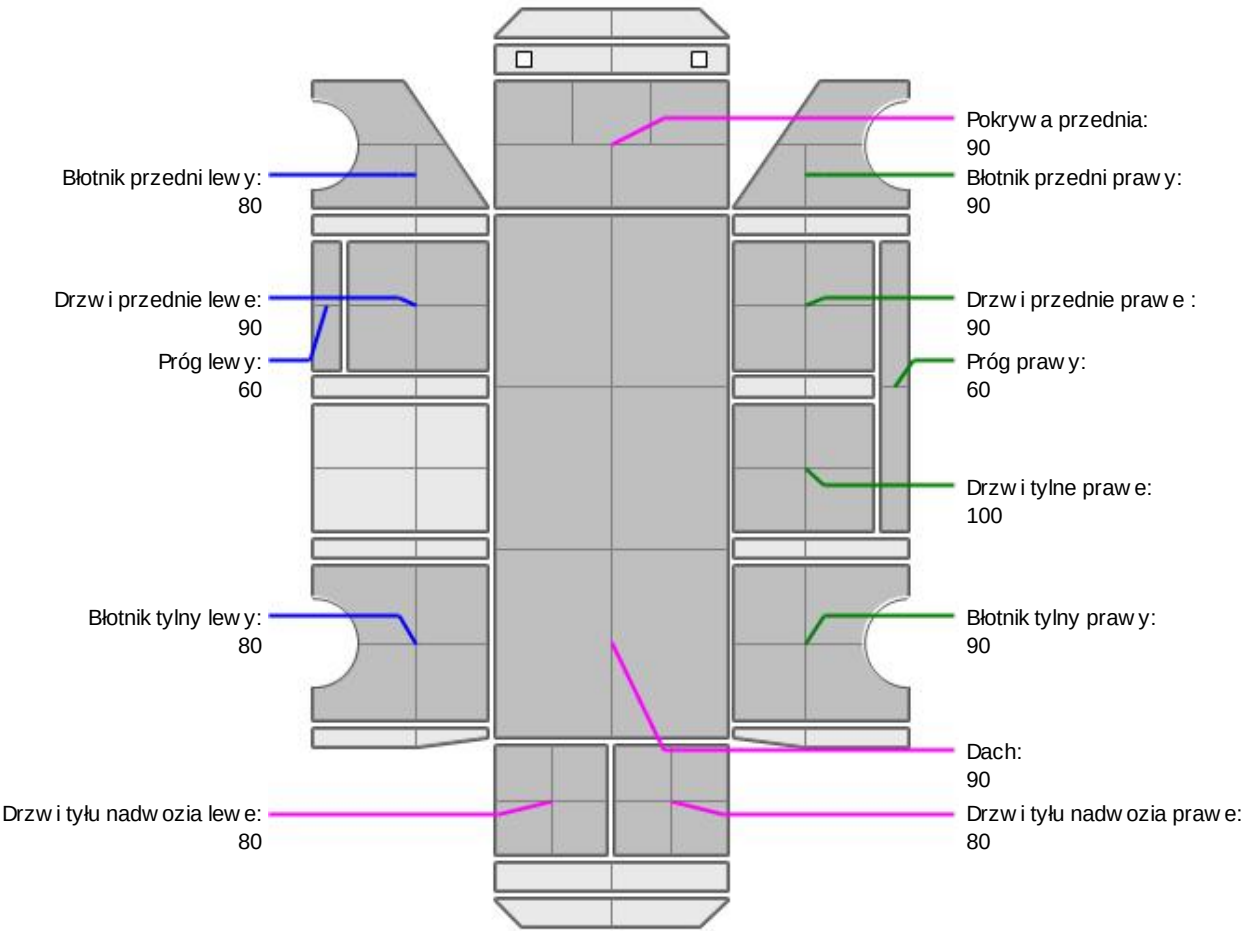
**NADWOZIE – Opis powłoki lakierowej**

| L.p. | Nazwa elementu | L / P | Grubość powłoki [µm] | Opis |
| 1 | Pokrywa przednia | | 90 | |
