## Poglądowy Raport Stanu Technicznego

Zadanie: Ocena stanu technicznego i określenie wartości rynkowej pojazdu

| DANE IDENTYFIKACYJNE POJAZDU | | Dane: [D] IV-2025 | |
|---|---|---|---|
| Marka: | DACIA | Nr rejestracyjny: | WE417YF |
| Model pojazdu: | Dokker 1.3 Tce MR`15 E6 1.9t | Nr Info-Ekspert: | 009-00774 |

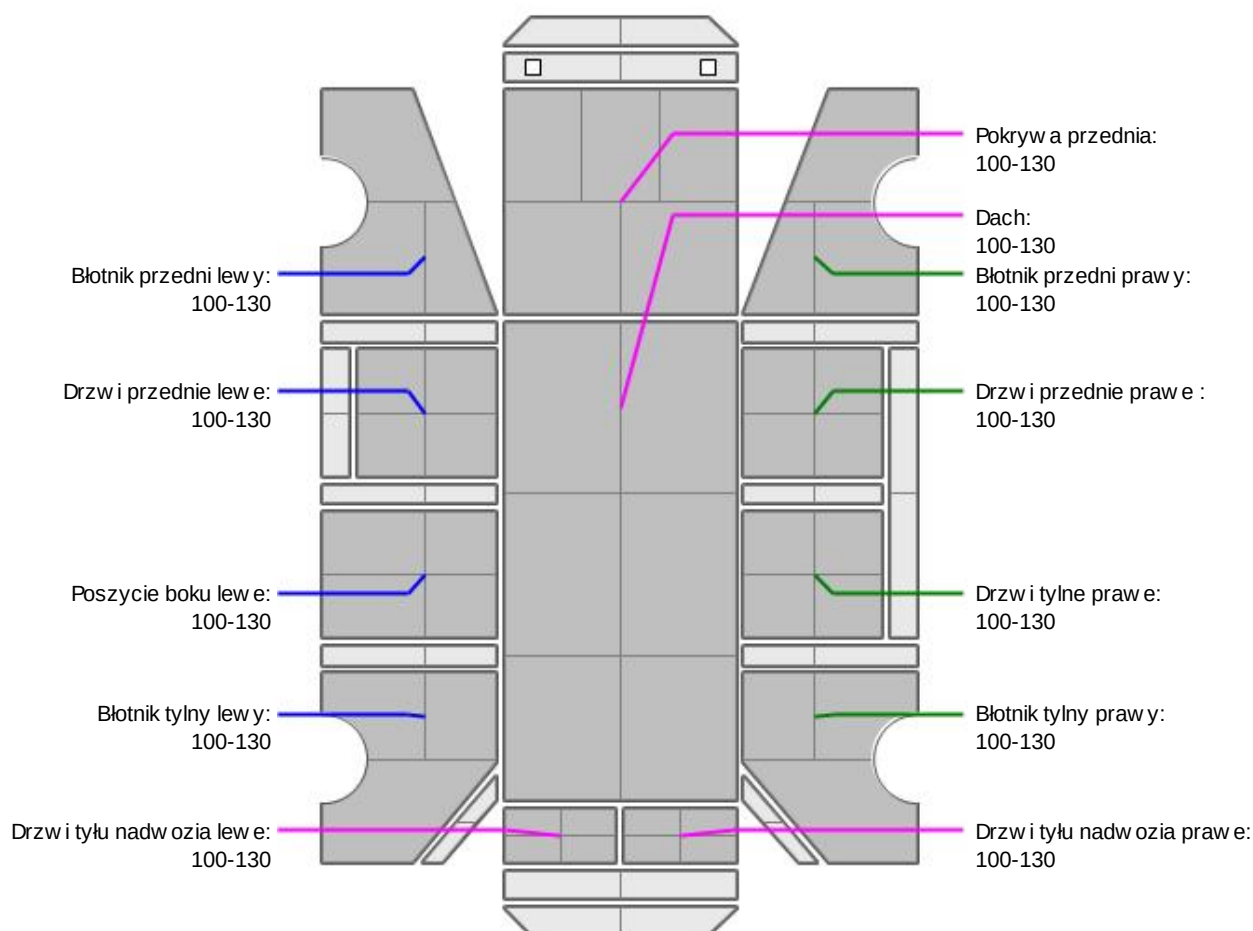
## NADWOZIE – Opis powłoki lakierowej

| L.p. | Nazwa elementu | L / P | Grubość powłoki [μm] | Opis |
