## Poglądowy Raport Stanu Technicznego

Zadanie: Ocena stanu technicznego i określenie wartości rynkowej pojazdu

| DANE IDENTYFIKACYJNE POJAZDU | | Dane: [O] V-2025 |
|---|---|---|
| Marka: | SKODA | Nr rejestracyjny: WW5407W |
| Model pojazdu: | Octavia III 1.6 TDI-CR MR`18 E6 | Nr Info-Ekspert: 034-03711 |

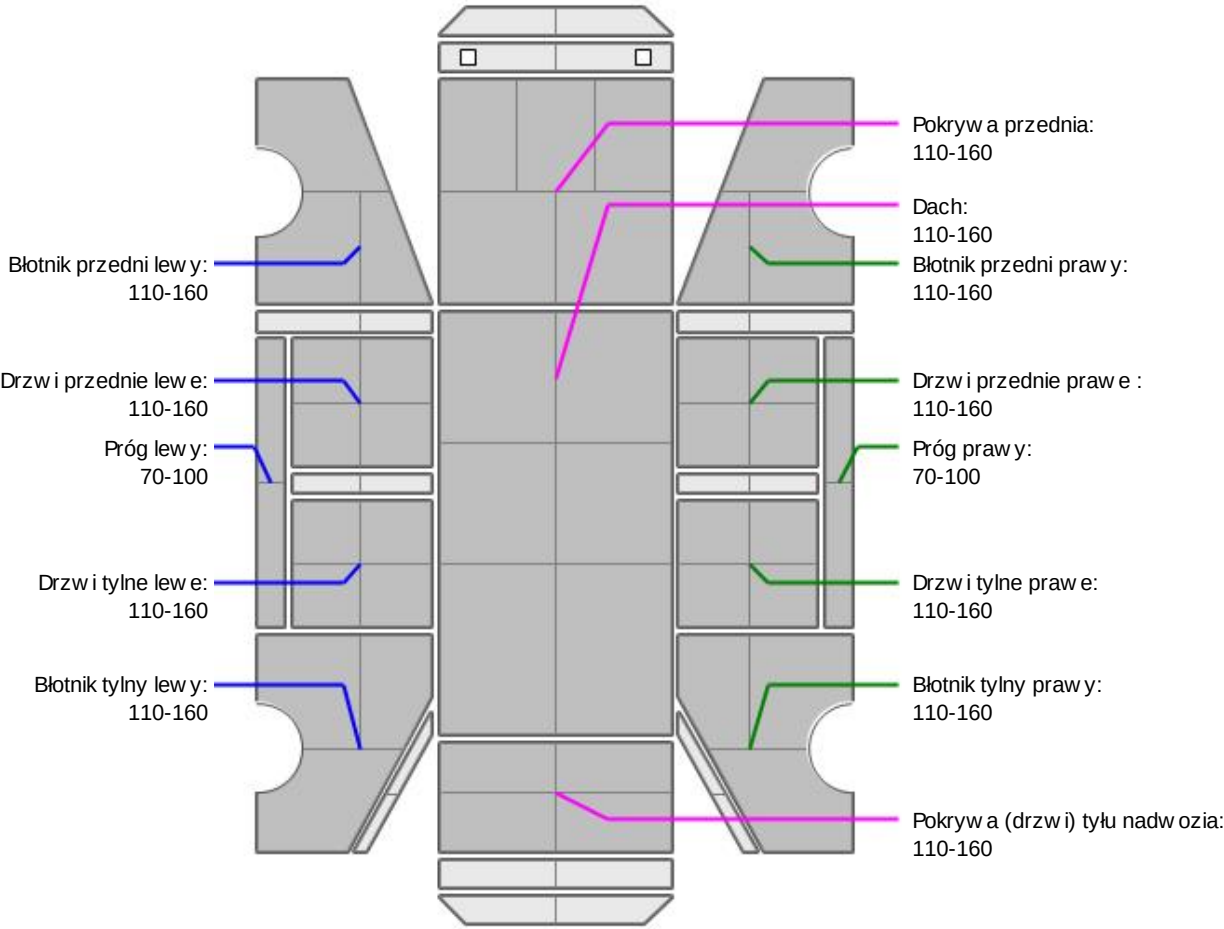
NADWOZIE – Opis powłoki lakierowej

| L.p. | Nazwa elementu | L / P | Grubość powłoki [µm] | Opis |
| 1 | Pokrywa przednia | | 110-160 | |
