## Poglądowy Raport Stanu Technicznego

Zadanie: Ocena stanu technicznego i określenie wartości rynkowej pojazdu

| DANE IDENTYFIKACYJNE POJAZDU (*) | | Dane: [C] VI-2025 |
|---|---|---|
| Marka: | <b>MERCEDES-BENZ</b> | Nr rejestracyjny: <b>DW2JW15</b> |
| Model pojazdu: | <b>2629 Axor</b> | Nr Info-Ekspert: <b>022-07336</b> |

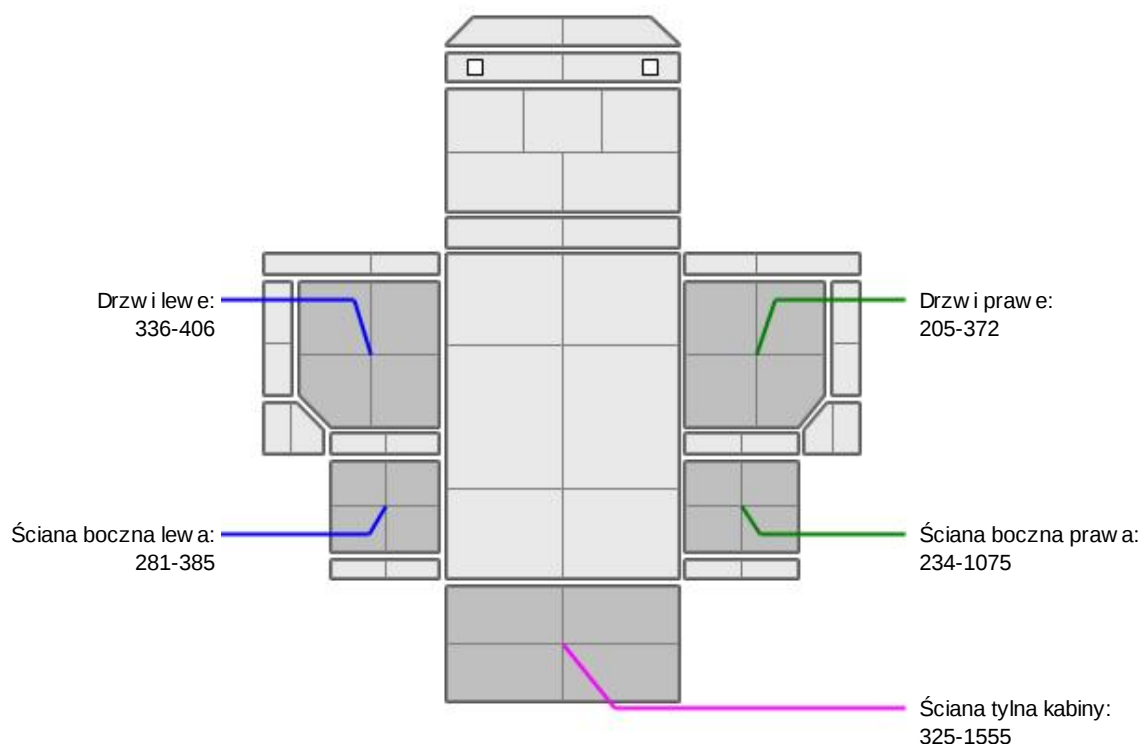
## KABINA KIEROWCY – Opis powłoki lakierowej

| L.p. | Nazwa elementu | L / P | Grubość powłoki [μm] | Opis |
| 1 | Drzwi | L | 336-406 | |
