## Poglądowy Raport Stanu Technicznego

Zadanie: Ocena stanu technicznego i określenie wartości rynkowej pojazdu

| DANE IDENTYFIKACYJNE POJAZDU (*) | | Dane: [C] VI-2025 | |
|---|---|---|---|
| Marka: | MERCEDES-BENZ | Nr rejestracyjny: | WL5677L |
| Model pojazdu: | 4145 Arocs E6 25.0t | Nr Info-Ekspert: | 022-08848 |

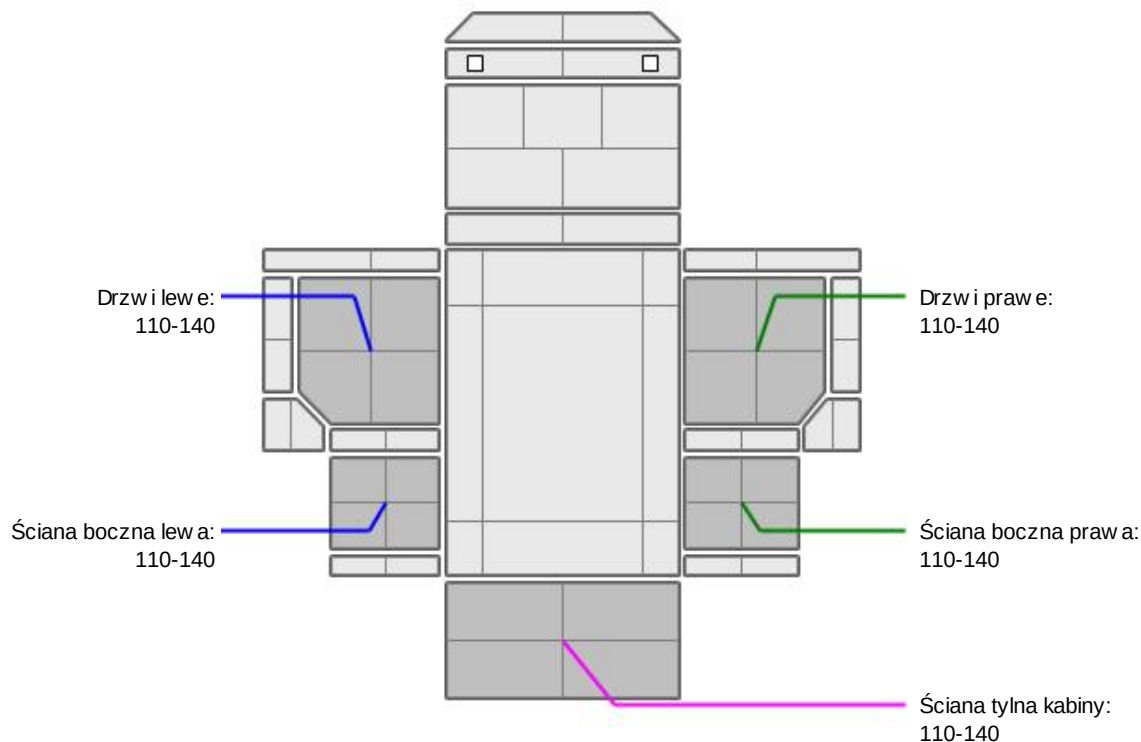
### KABINA KIEROWCY – Opis powłoki lakierowej

| L.p. | Nazwa elementu | L / P | Grubość powłoki [µm] | Opis |
| 1 | Drzwi | L | 110-140 | |
