## Poglądowy Raport Stanu Technicznego

Zadanie: Ocena stanu technicznego i określenie wartości rynkowej pojazdu

| DANE IDENTYFIKACYJNE POJAZDU (*) | | Dane: [C] VI-2025 | |
|---|---|---|---|
| Marka: | MERCEDES-BENZ | Nr rejestracyjny: | WL5325L |
| Model pojazdu: | 4145 Arocs E6 25.0t | Nr Info-Ekspert: | 022-08848 |

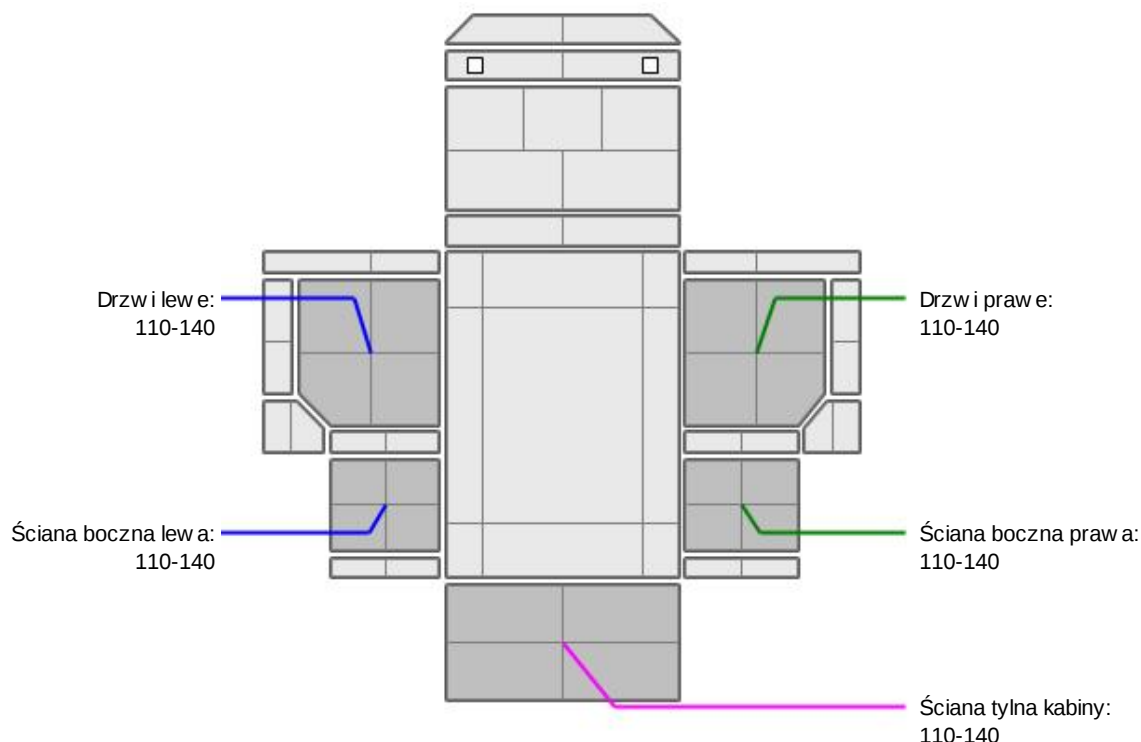
### KABINA KIEROWCY – Opis powłoki lakierowej

| L.p. | Nazwa elementu | L / P | Grubość powłoki [µm] | Opis |
| 1 | Drzwi | L | 110-140 | |
