# **P o g l ą d o w y   R a p o r t   S t a n u   T e c h n i c z n e g o**

Zadanie: Ocena stanu technicznego i określenie wartości rynkowej pojazdu

| DANE IDENTYFIKACYJNE POJAZDU | | Dane: [D] VI-2025 | |
|---|---|---|---|
| Rodzaj pojazdu: | Samochód ciężarowy do 3.0t* | VIN: | Z F A 2 5 0 0 0 0 1 8 5 5 5 6 |
| Marka: | FIAT | Nr rejestracyjny: | EL688UA |

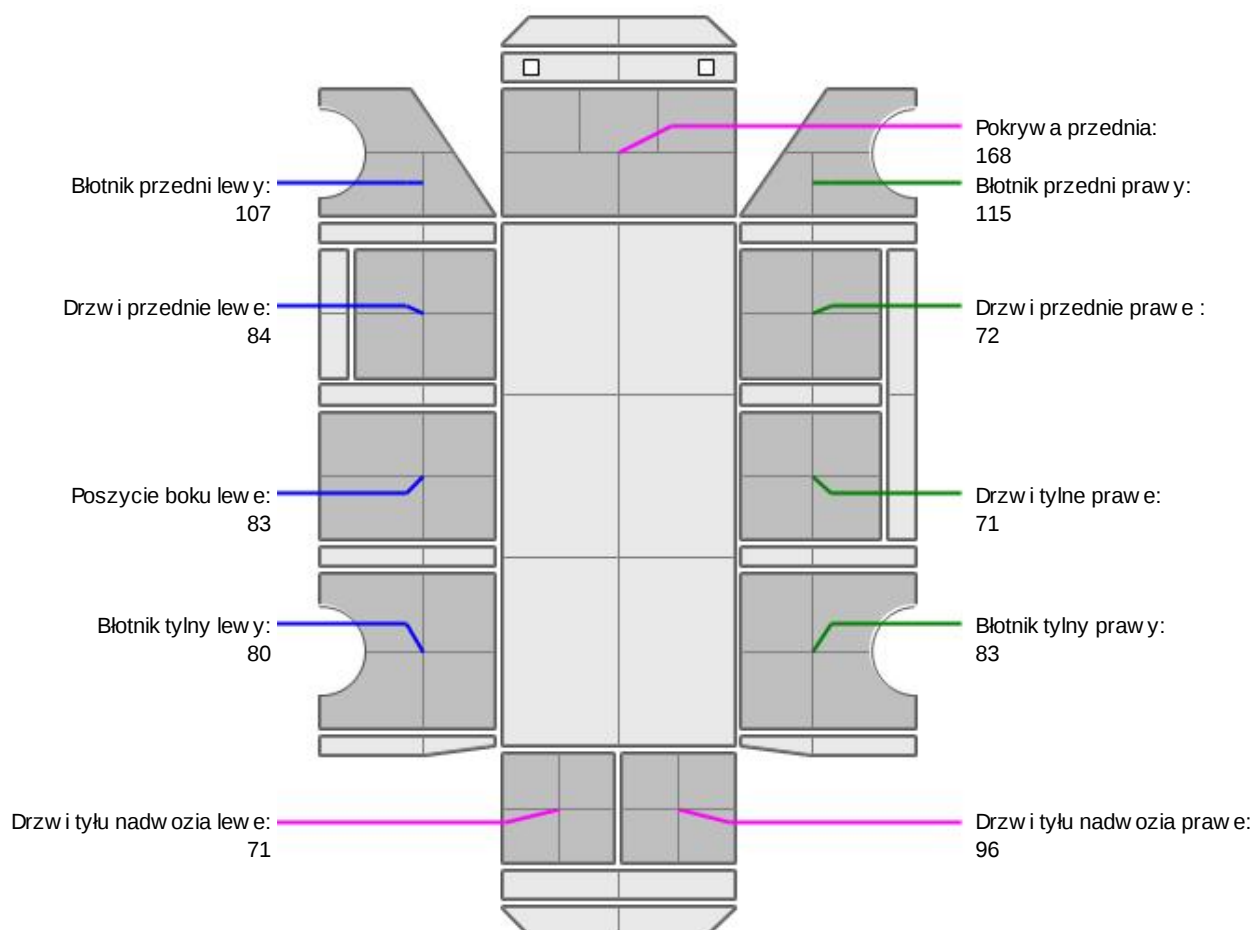
## NADWOZIE – Opis powłoki lakierowej
