## Poglądowy Raport Stanu Technicznego

Zadanie: Ocena stanu technicznego i określenie wartości rynkowej pojazdu

| DANE IDENTYFIKACYJNE POJAZDU | | Dane: [D] VI-2025 | |
|---|---|---|---|
| Marka: | FIAT | Nr rejestracyjny: | ZS817AC |
| Model pojazdu: | Ducato 30 2.2 M-jet Kat. MR`06 E4 3.0t | Nr Info-Ekspert: | 045-01980 |

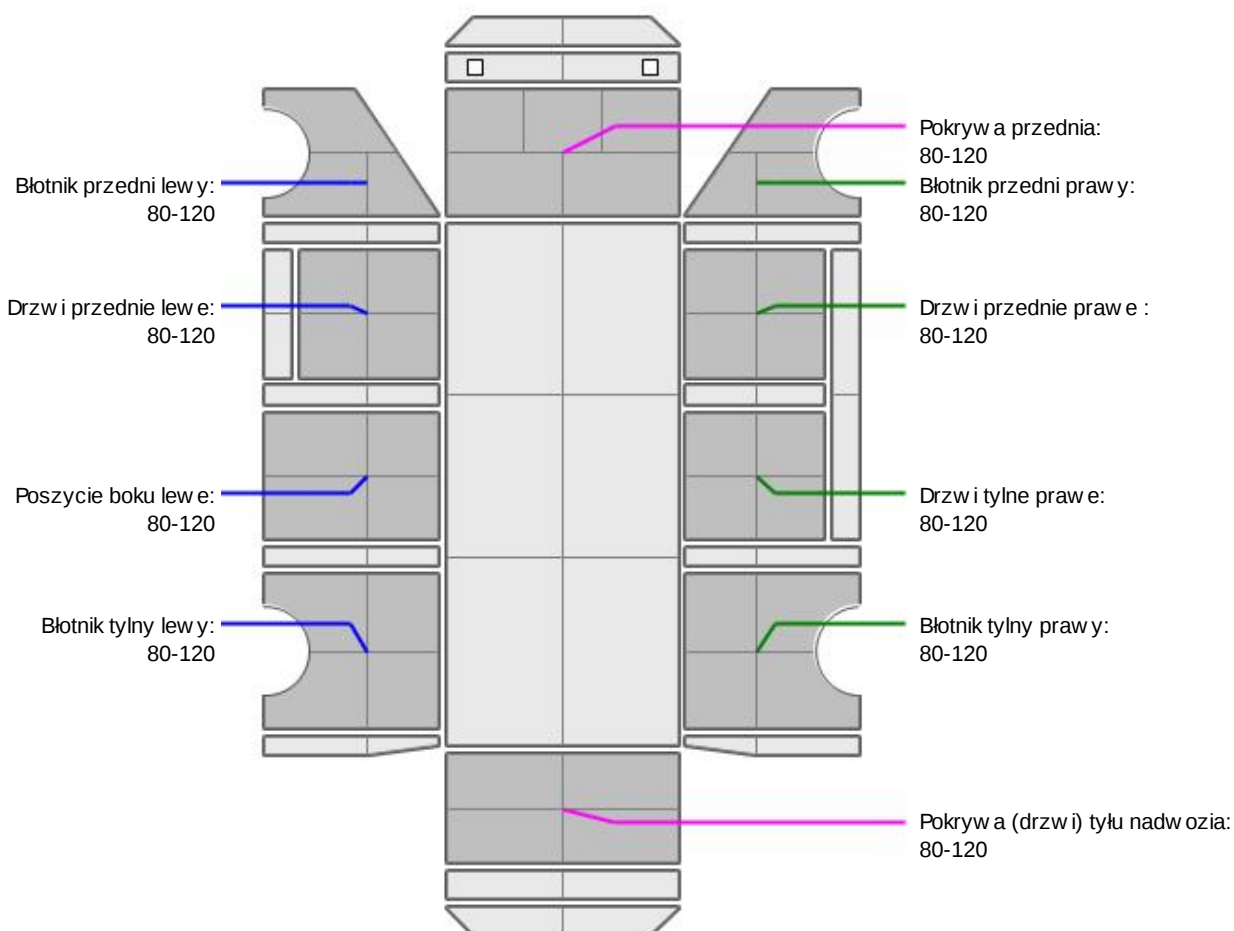
**NADWOZIE – Opis powłoki lakierowej**

| L.p. | Nazwa elementu | L / P | Grubość powłoki [μm] | Opis |
| 1 | Pokrywa przednia | | 80-120 | |
