## Poglądowy Raport Stanu Technicznego

Zadanie: Ocena stanu technicznego i określenie wartości rynkowej pojazdu

| DANE IDENTYFIKACYJNE POJAZDU | | Dane: [D] VI-2025 | |
|---|---|---|---|
| Marka: | IVECO | Nr rejestracyjny: | TK3996M |
| Model pojazdu: | 35C15 Daily HPI MR`09 E4 3.5t | Nr Info-Ekspert: | 142-05009 |

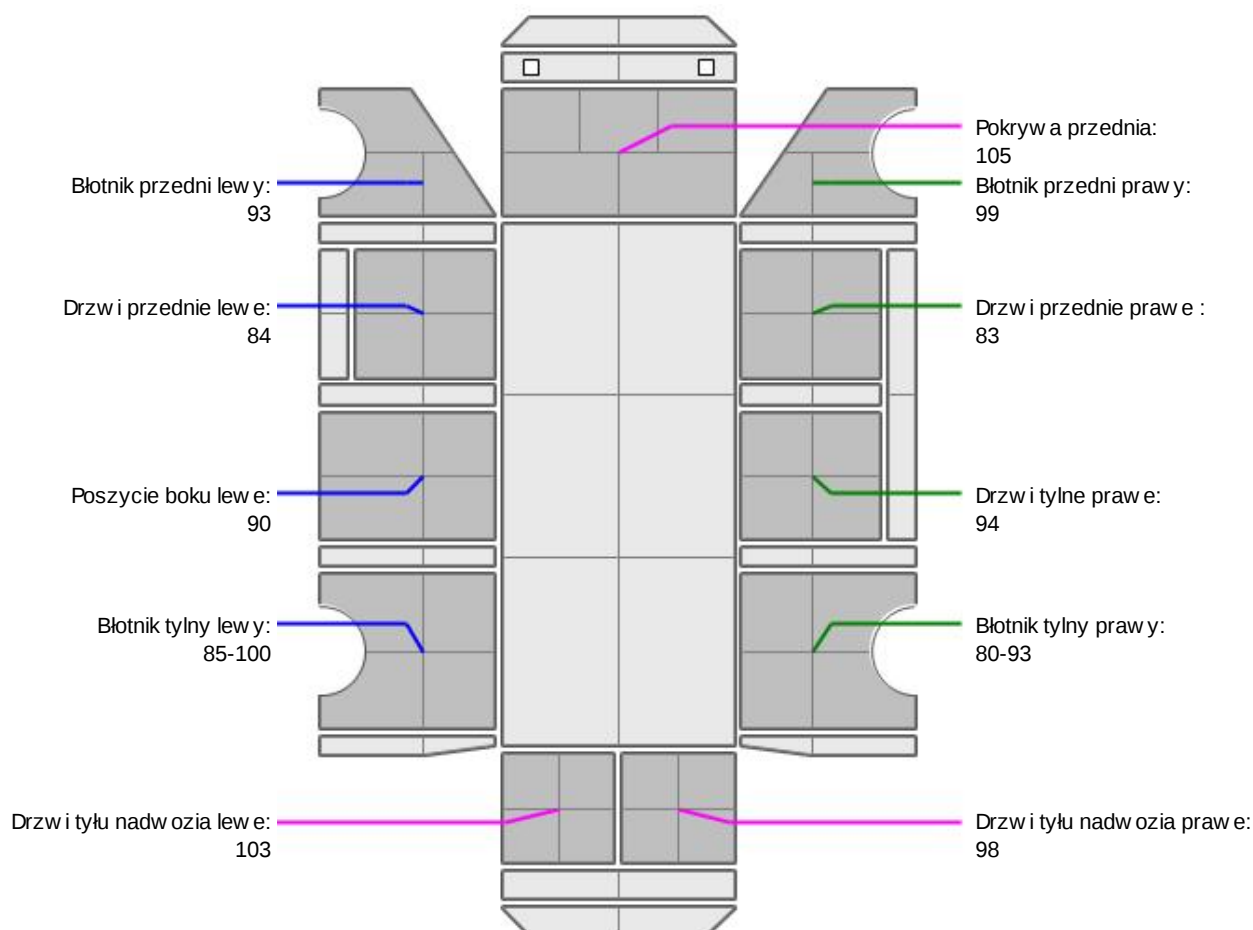
## NADWOZIE – Opis powłoki lakierowej

| L.p. | Nazwa elementu | L / P | Grubość powłoki [μm] | Opis |
| 1 | Pokrywa przednia | | 105 | |
