Nr zlecenia: 26/09/06/2025/CarArena STANDARD

## Poglądowy Raport Stanu Technicznego

Zadanie: Ocena stanu technicznego i określenie wartości rynkowej pojazdu

| DANE IDENTYFIKACYJNE POJAZDU | | Dane: [D] VI-2025 | |
|---|---|---|---|
| Model pojazdu: | Ducato 33 2.2 M-jet Kat. MR`06 E4 3.3t | Nr Info-Ekspert: | 045-01995 |

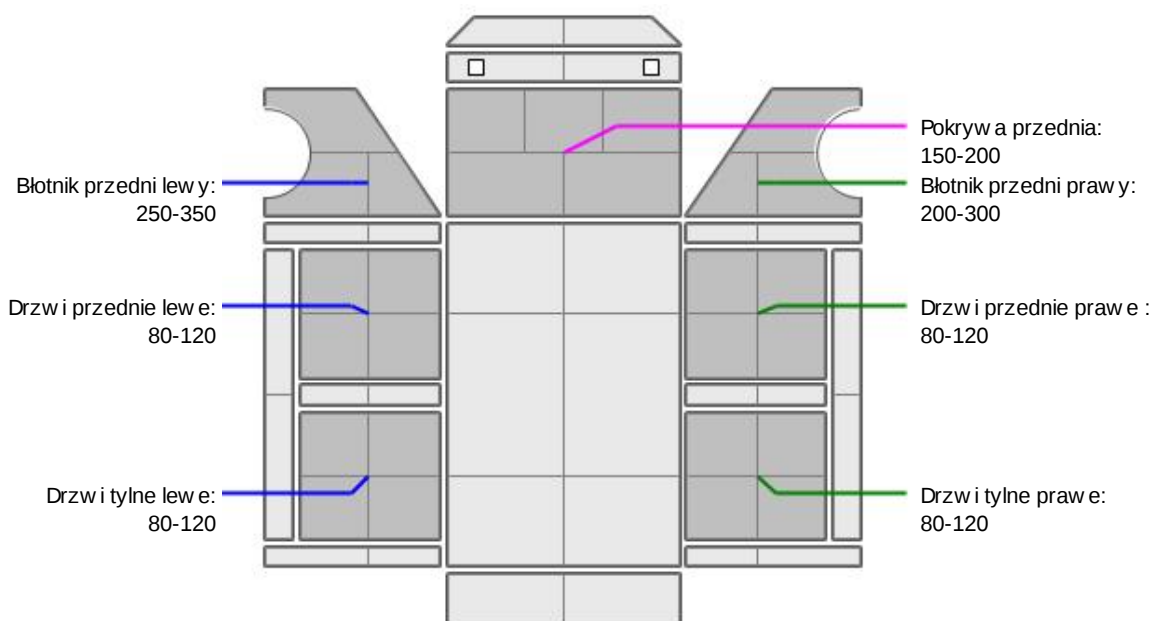
## KABINA KIEROWCY – Opis powłoki lakierowej

| L.p. | Nazwa elementu | L / P | Grubość powłoki [μm] | Opis |
| 1 | Pokrywa przednia | | 150-200 | |
