## Poglądowy Raport Stanu Technicznego

Zadanie: Ocena stanu technicznego i określenie wartości rynkowej pojazdu

| DANE IDENTYFIKACYJNE POJAZDU | | Dane: [O] VII-2025 | |
|---|---|---|---|
| Marka: | BMW | Nr rejestracyjny: | DW2TH39 |
| Model pojazdu: | 320 Diesel Mild Hybrid MR`22 E6d/e G20 | Nr Info-Ekspert: | 003-06234 |

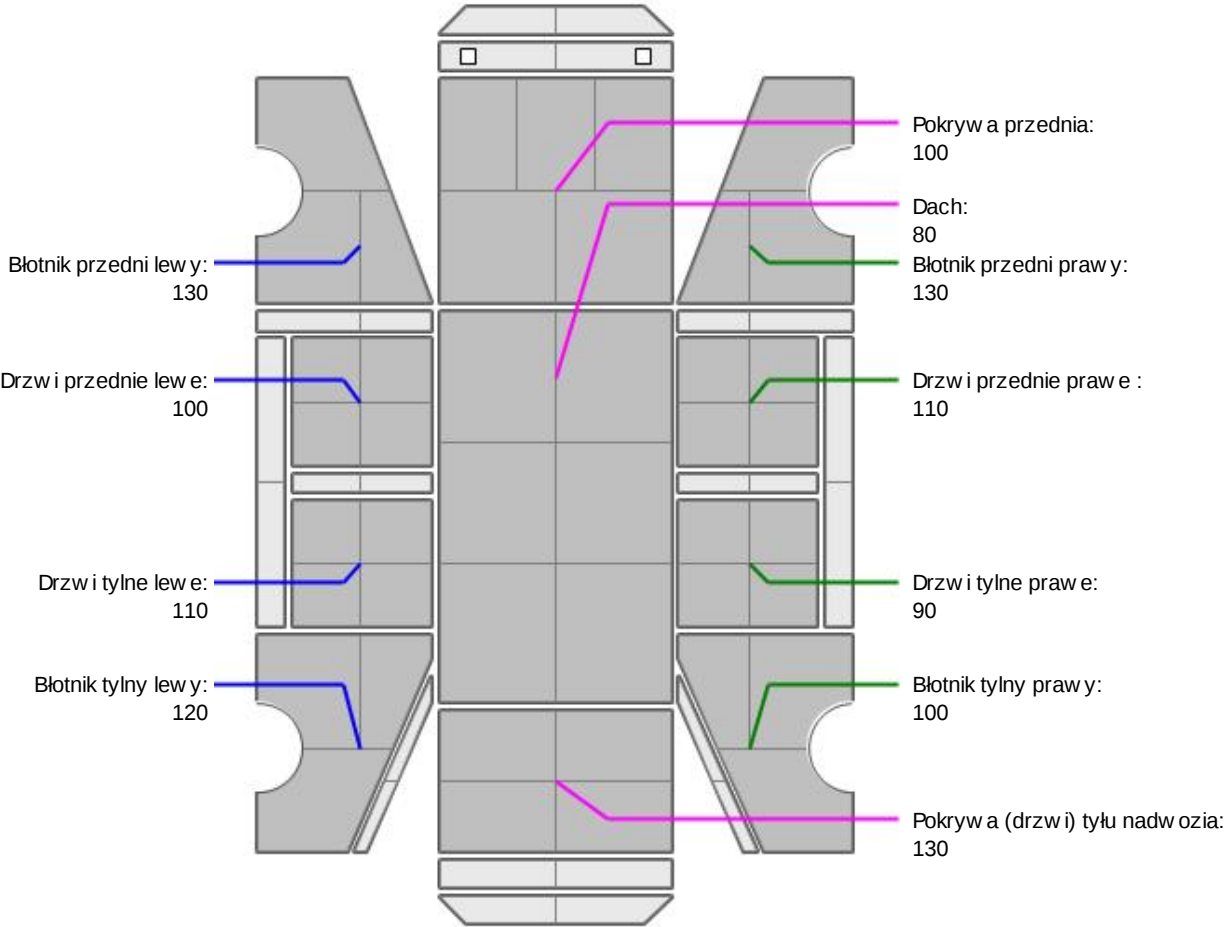
KABINA KIEROWCY – Opis powłoki lakierowej

| L.p. | Nazwa elementu | L / P | Grubość powłoki [µm] | Opis |
| 1 | Pokrywa przednia | | 100 | |
