# **Poglądowy Raport Stanu Technicznego**

Zadanie: Ocena stanu technicznego i określenie wartości rynkowej pojazdu

| Rodzaj pojazdu: <b>Samochód ciężarowy</b> | VIN: <b>WDB96702510179387</b> |
| Model pojazdu: <b>1227 Atego E6 12.0t</b> | Nr Info-Ekspert: <b>022-07723</b> |

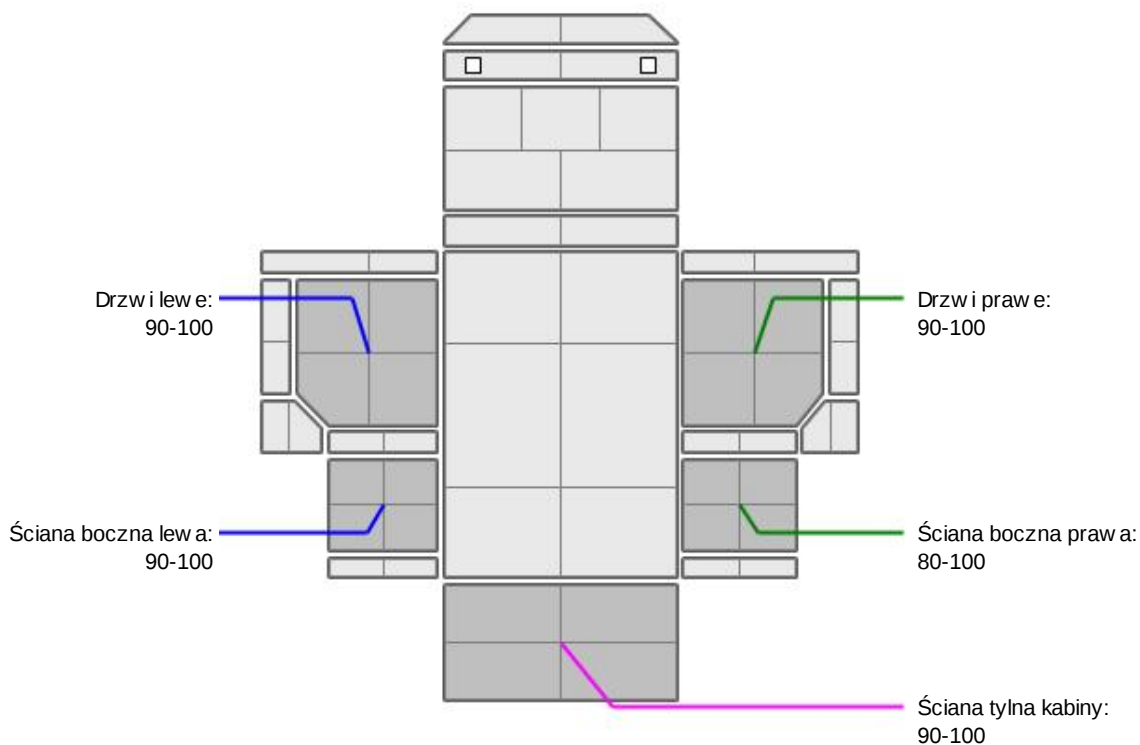
**KABINA KIEROWCY – Opis powłoki lakierowej**

| L.p. | Nazwa elementu | L / P | Grubość powłoki [μm] | Opis |
| 1 | Drzwi | L | 90-100 | |
