## Poglądowy Raport Stanu Technicznego

Zadanie: Ocena stanu technicznego i określenie wartości rynkowej pojazdu

| DANE IDENTYFIKACYJNE POJAZDU (*) | | Dane: [C] VII-2025 | |
|---|---|---|---|
| Marka: | MERCEDES-BENZ | Nr rejestracyjny: | DW198WC |
| Model pojazdu: | Atego E3 18.0t | Nr Info-Ekspert: | 022-03630 |

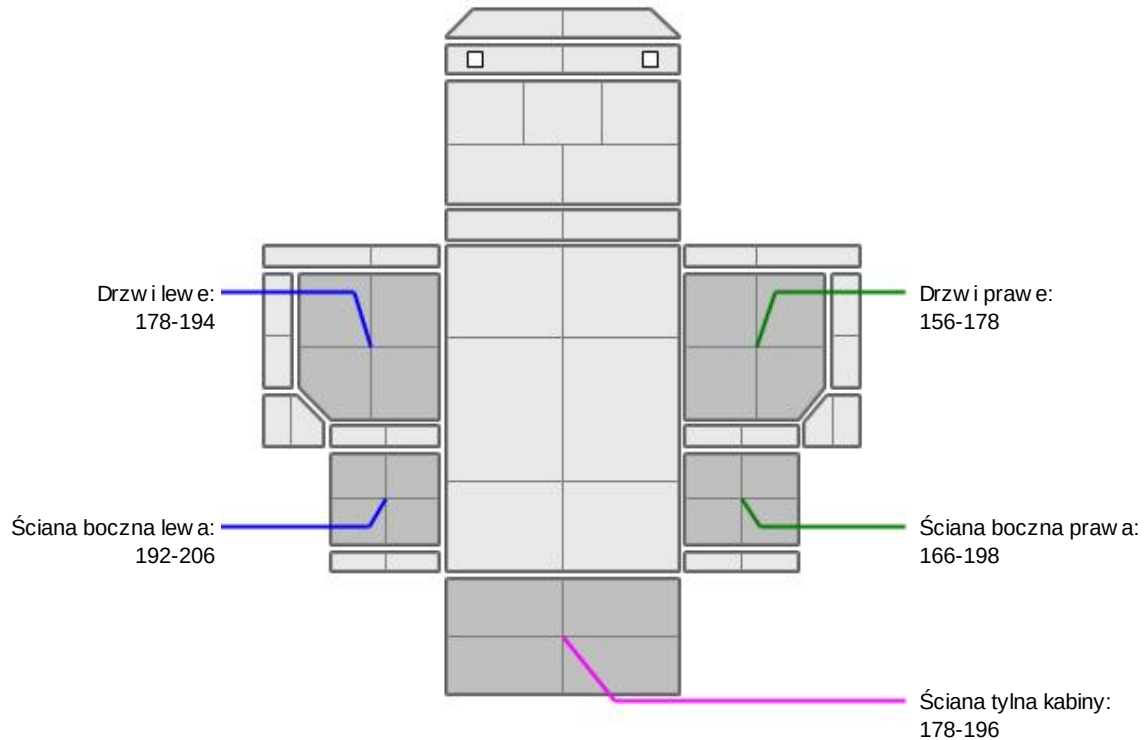
### KABINA KIEROWCY – Opis powłoki lakierowej

| L.p. | Nazwa elementu | L / P | Grubość powłoki [µm] | Opis |
| 1 | Drzwi | L | 178-194 | |
