P o g l d o w y R a p o r t S t a n u T e c h n i c z n e g o

Zadanie: Ocena stanu technicznego i określenie wartości rynkowej pojazdu

Rodzaj pojazdu: Samochód ciarowy do 3.5t	VIN: WF0WXXTACWJA35311
Marka: FORD	Nr rejestracyjny: GA231EN
Model pojazdu: Transit Courier 1.5 TDCi MR`18 E6.2 1.8t	Nr Info-Ekspert: 011-10717
Wersja: Ambiente	Rok produkcji: 2018

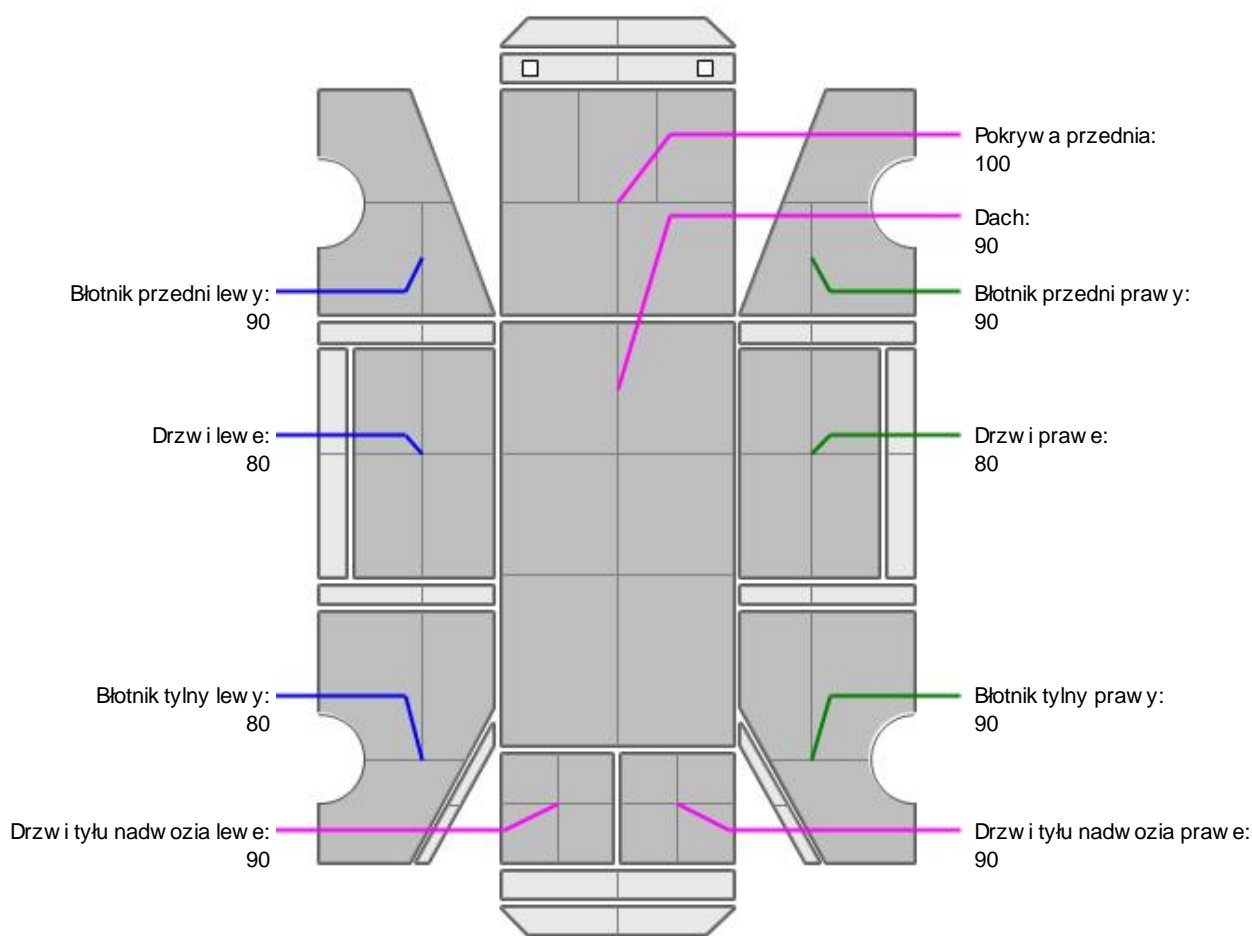
NADWOZIE – Opis powłoki lakierowej

L.p.	Nazwa elementu	L / P	Grubo powłoki [µm]	Opis
1	Pokrywa przednia		100	
2	Dach		90	
3	Błotnik przedni	L	90	
4	Drzwi	L	80	
5	Błotnik tylny	L	80	
6	Drzwi tyłu nadwozia		90	
7	Błotnik przedni	P	90	
8	Drzwi	P	80	
9	Błotnik tylny	P	90

10	Drzwi tyłu nadwozia		90	
----	---------------------	--	----	--
