Nr zlecenia: 94/29/07/2025/CarArena STANDARD

## Poglądowy Raport Stanu Technicznego

Zadanie: Ocena stanu technicznego i określenie wartości rynkowej pojazdu

| DANE IDENTYFIKACYJNE POJAZDU | | Dane: [T] VIII-2025 | |
|---|---|---|---|
| Marka: | SKODA | Nr rejestracyjny: | WD6942E |

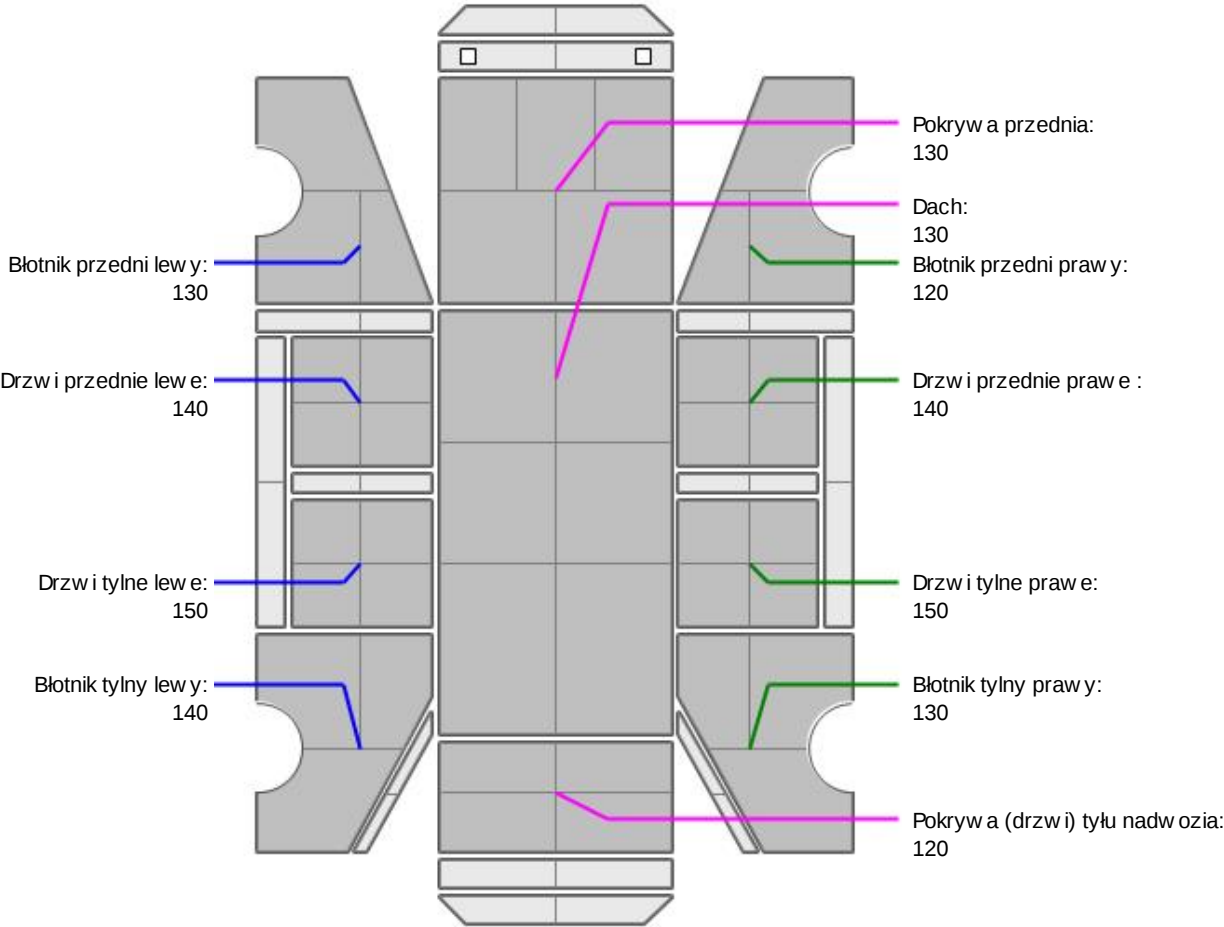
NADWOZIE – Opis powłoki lakierowej

| L.p. | Nazwa elementu | L / P | Grubość powłoki [µm] | Opis |
| 1 | Pokrywa przednia | | 130 | |
