Zadanie: Ocena stanu technicznego pojazdu

Marka: FORD

Model: Focus 1.5 EcoBlue MR`18 E6

**OCENA TECHNICZNA nr: WF0PXXGCHPKK71323\_2**

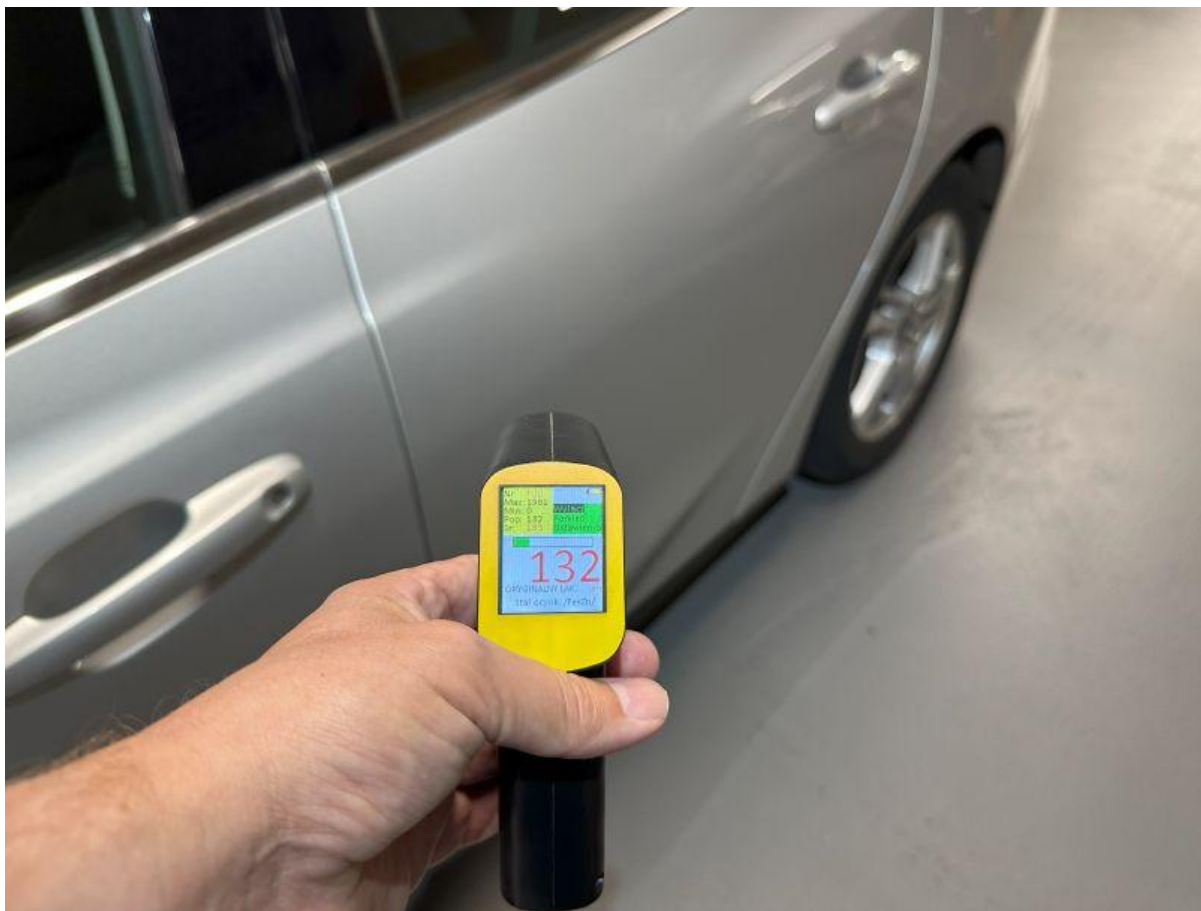
IMG\_1753~photo

A close-up photograph of the driver's side door of a silver car. The door is closed, showing the handle and a small black and white sticker with a downward arrow. The window is tinted, and the interior is visible through the glass.

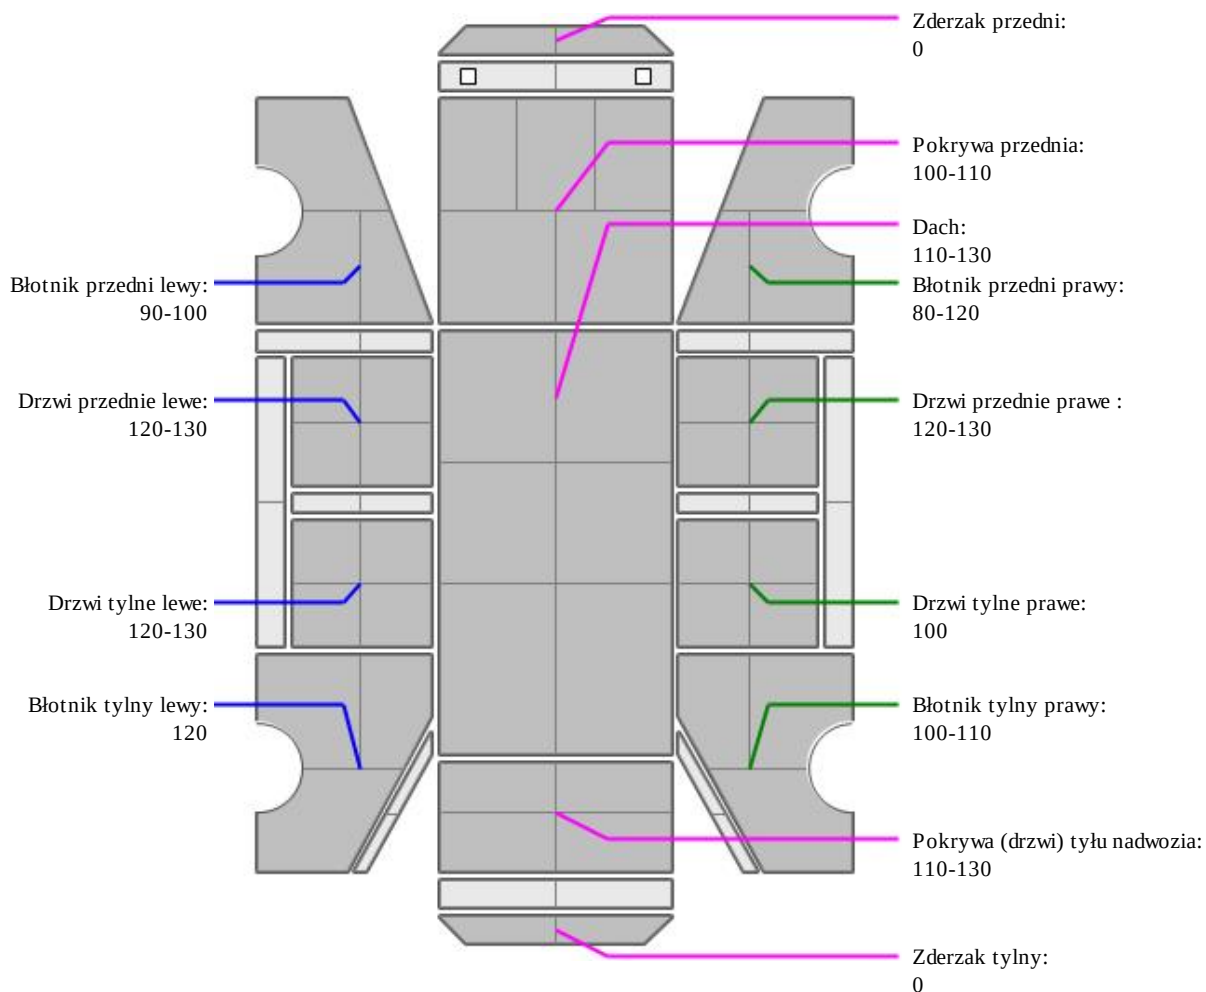
**OPIS POWŁOKI LAKIEROWEJ**

- podano skrajne ,zmierzone wartości grubości powłoki lakierowanej w zaokrągleniu do pełnych wartości.
- pomiary wykonano z wykorzystaniem urządzenia : GL-PRO-2-FAZ ,Prodig-Tech ;
