## Poglądowy Raport Stanu Technicznego

Zadanie: Ocena stanu technicznego i określenie wartości rynkowej pojazdu

| DANE IDENTYFIKACYJNE POJAZDU | | Dane: [D] VIII-2025 | |
|---|---|---|---|
| Rodzaj pojazdu: | <b>Samochód ciężarowy do 3.5t</b> | VIN: | <b>VF37B9HXC9J065813</b> |
| Model pojazdu: | <b>Partner HDI MR`08 E4 2.2t</b> | Nr Info-Ekspert: | <b>029-02214</b> |

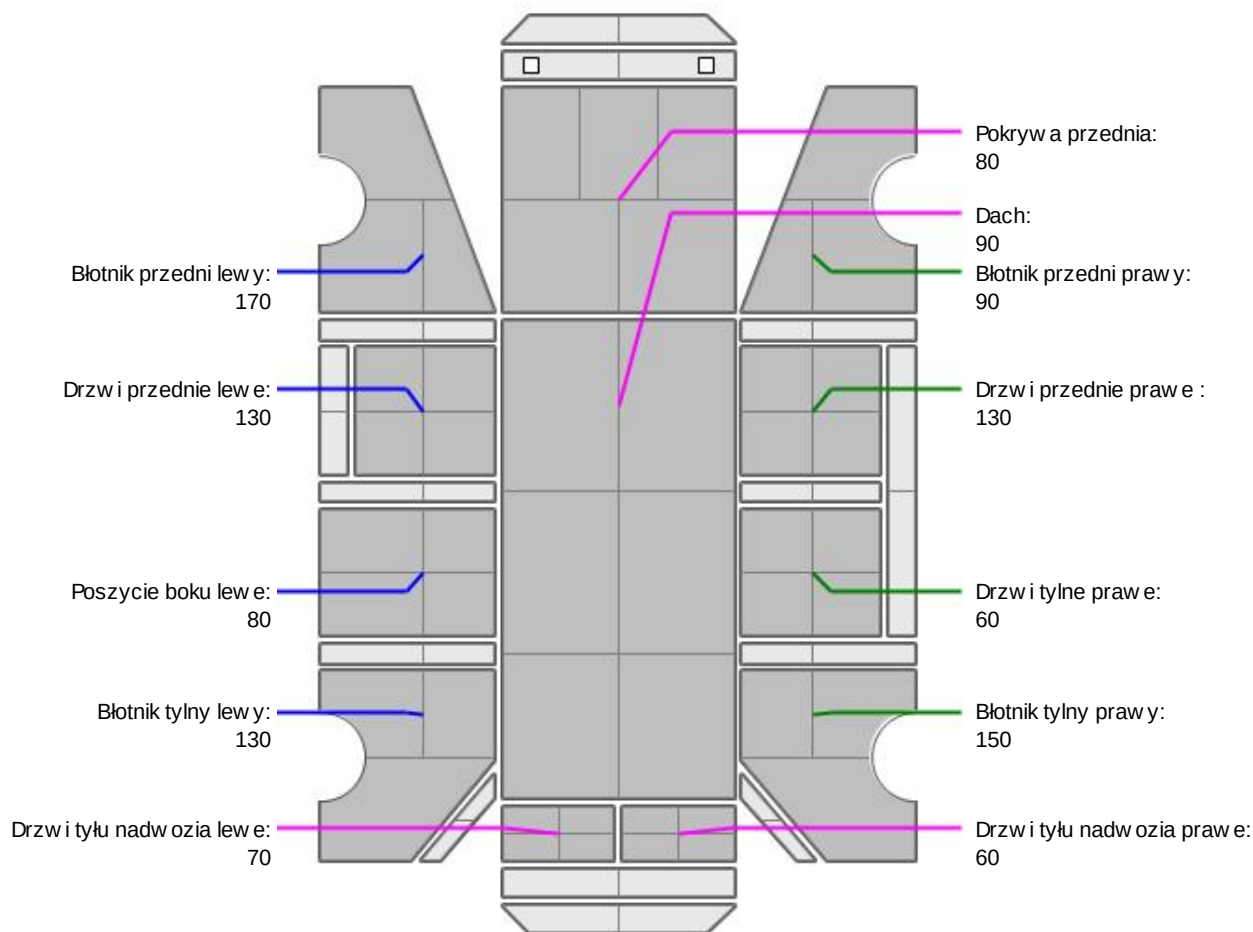
**NADWOZIE – Opis powłoki lakierowej**

| L.p. | Nazwa elementu | L / P | Grubość powłoki [μm] | Opis |
| 1 | Pokrywa przednia | | 80 | |
