# Poglądowy Raport Stanu Technicznego

Zadanie: Ocena stanu technicznego i określenie wartości rynkowej pojazdu

| DANE IDENTYFIKACYJNE POJAZDU | | Dane: [O] VIII-2025 | |
|---|---|---|---|
| Marka: | BMW | Nr rejestracyjny: | PZ4E035 |
| Model pojazdu: | 530 Diesel MR`21 E6d G30 | Nr Info-Ekspert: | 003-06329 |

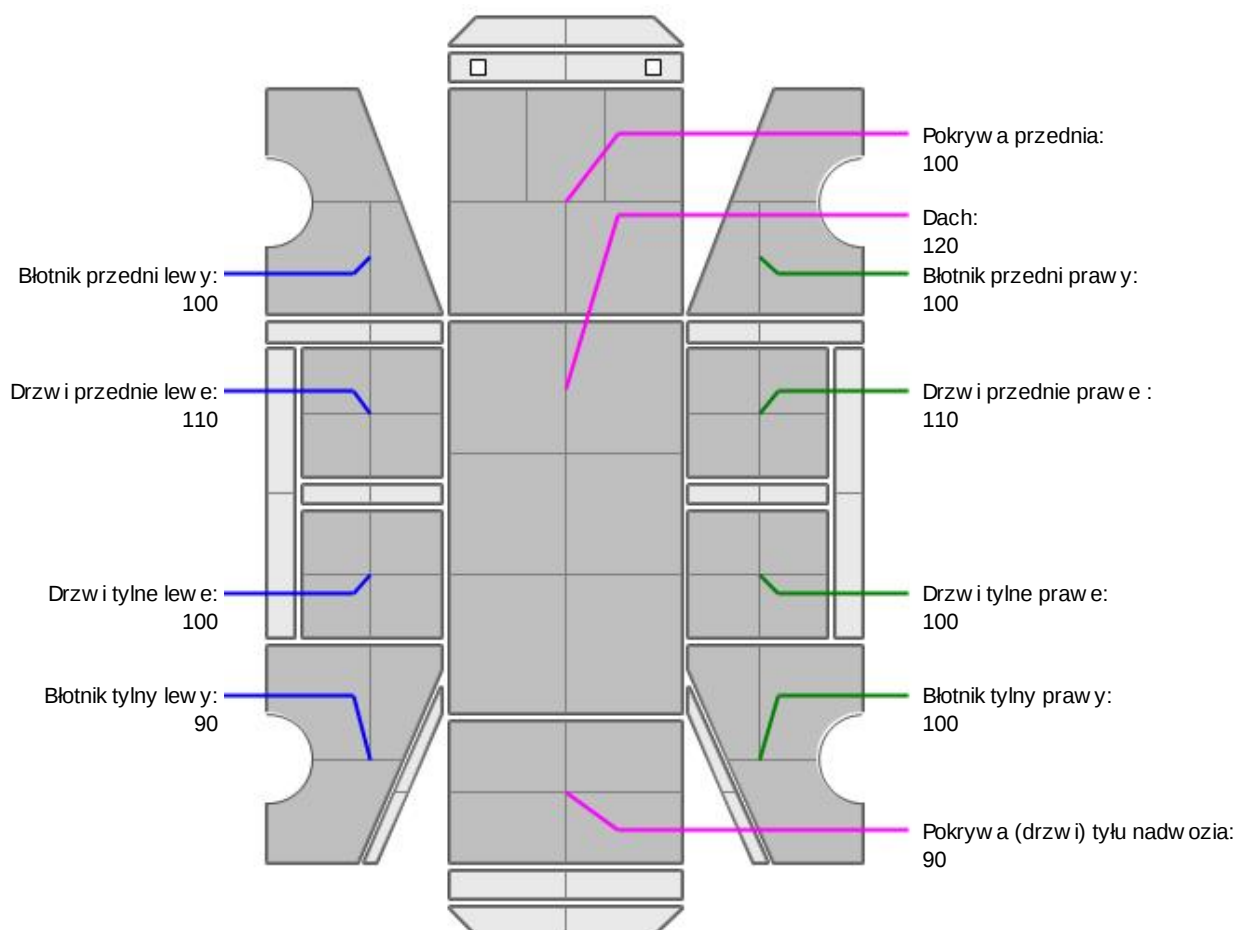
## KABINA KIEROWCY – Opis powłoki lakierowej

| L.p. | Nazwa elementu | L / P | Grubość powłoki [µm] | Opis |
| 1 | Pokrywa przednia | | 100 | |
