## Poglądowy Raport Stanu Technicznego

Zadanie: Ocena stanu technicznego i określenie wartości rynkowej pojazdu

| DANE IDENTYFIKACYJNE POJAZDU | | Dane: [D] VIII-2025 | |
|---|---|---|---|
| Model pojazdu: | Boxer 333 2.2 BlueHDi MR`14 E6.2 3.3t | Nr Info-Ekspert: | 029-03884 |

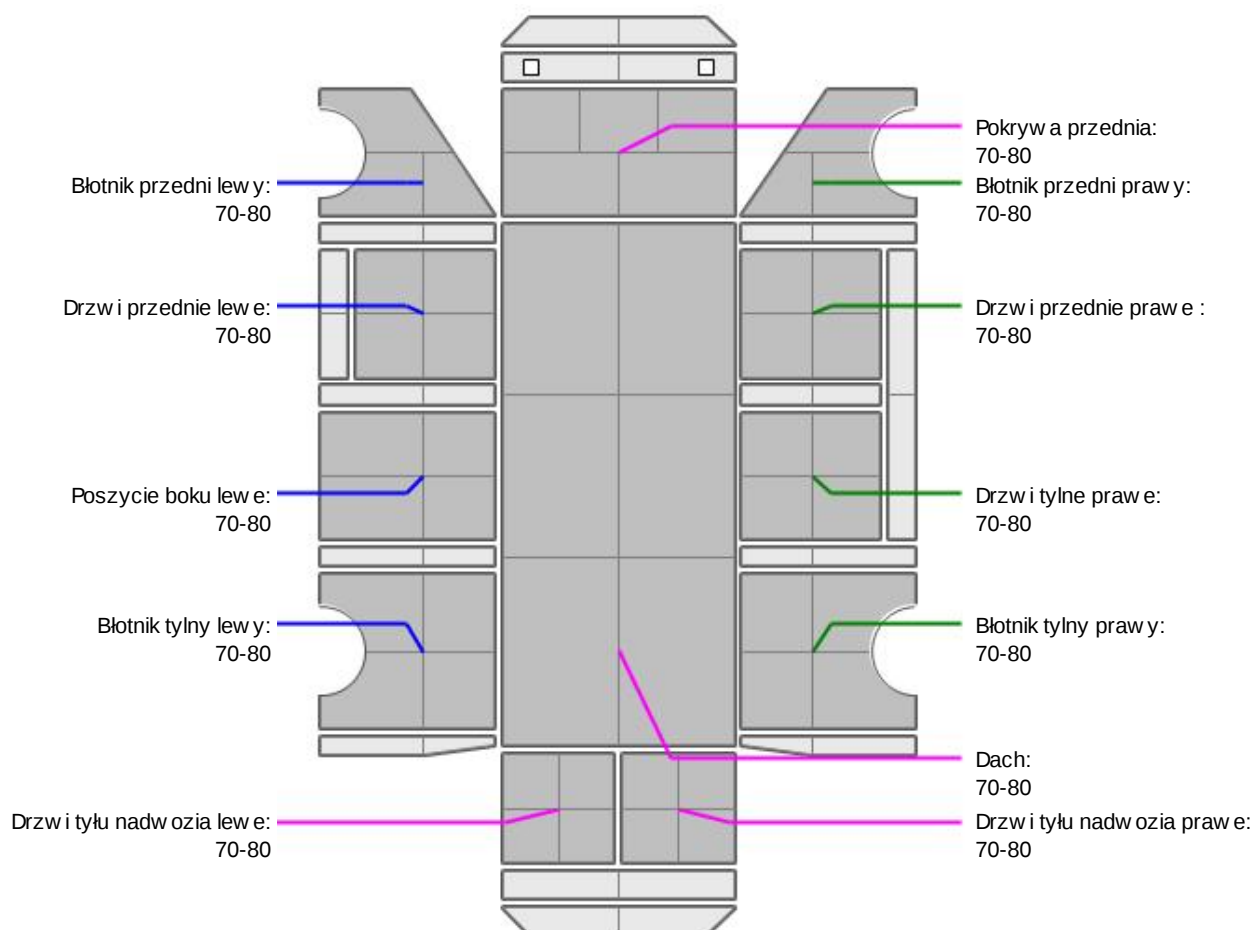
## NADWOZIE – Opis powłoki lakierowej

| L.p. | Nazwa elementu | L / P | Grubość powłoki [μm] | Opis |
| 1 | Pokrywa przednia | | 70-80 | |
