Nr zlecenia: 51/20/08/2025/CarArena STANDARD

## WYCENA WARTOŚCI

Zadanie: Ocena stanu technicznego i określenie wartości rynkowej pojazdu

| DANE IDENTYFIKACYJNE POJAZDU | | Dane: [O] VIII-2025 | |
|---|---|---|---|
| Model pojazdu: | Fabia III 1.0 MR`19 E6d | Nr Info-Ekspert: | 034-04132 |

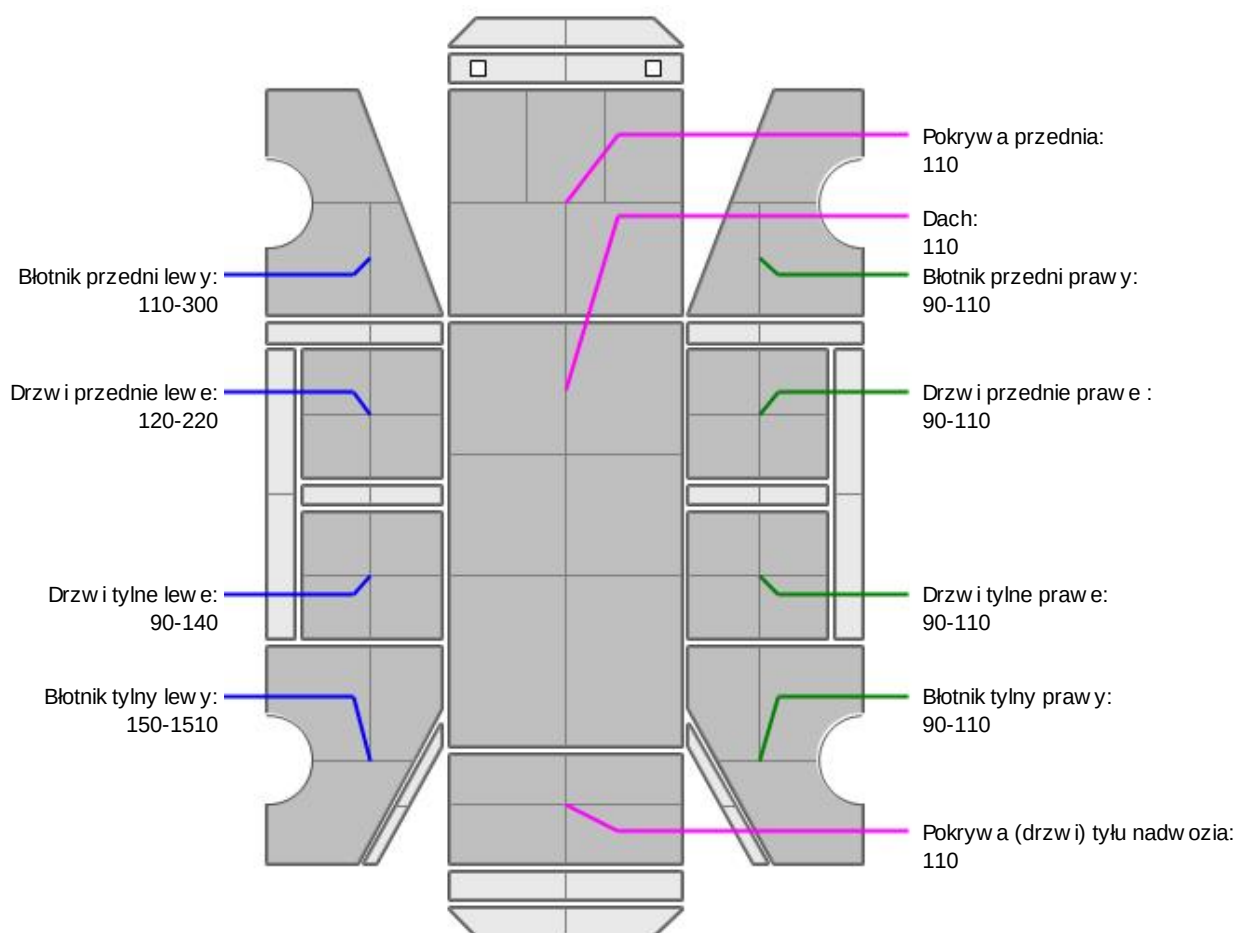
### NADWOZIE – Opis powłoki lakierowej

| L.p. | Nazwa elementu | L / P | Grubość powłoki [ $\mu\text{m}$ ] | Opis |
| 1 | Pokrywa przednia | | 110 | |
