## Poglądowy raport stanu technicznego

Zadanie: Ocena stanu technicznego i określenie wartości rynkowej pojazdu

| DANE IDENTYFIKACYJNE POJAZDU | | Dane: [D] VIII-2025 | |
|---|---|---|---|
| Marka: | <b>VOLKSWAGEN</b> | Nr rejestracyjny: | <b>WD8380K</b> |
| Model pojazdu: | <b>Transporter T5 GP TDi MR`10 E5 3.0t</b> | Nr Info-Ekspert: | <b>040-05385</b> |

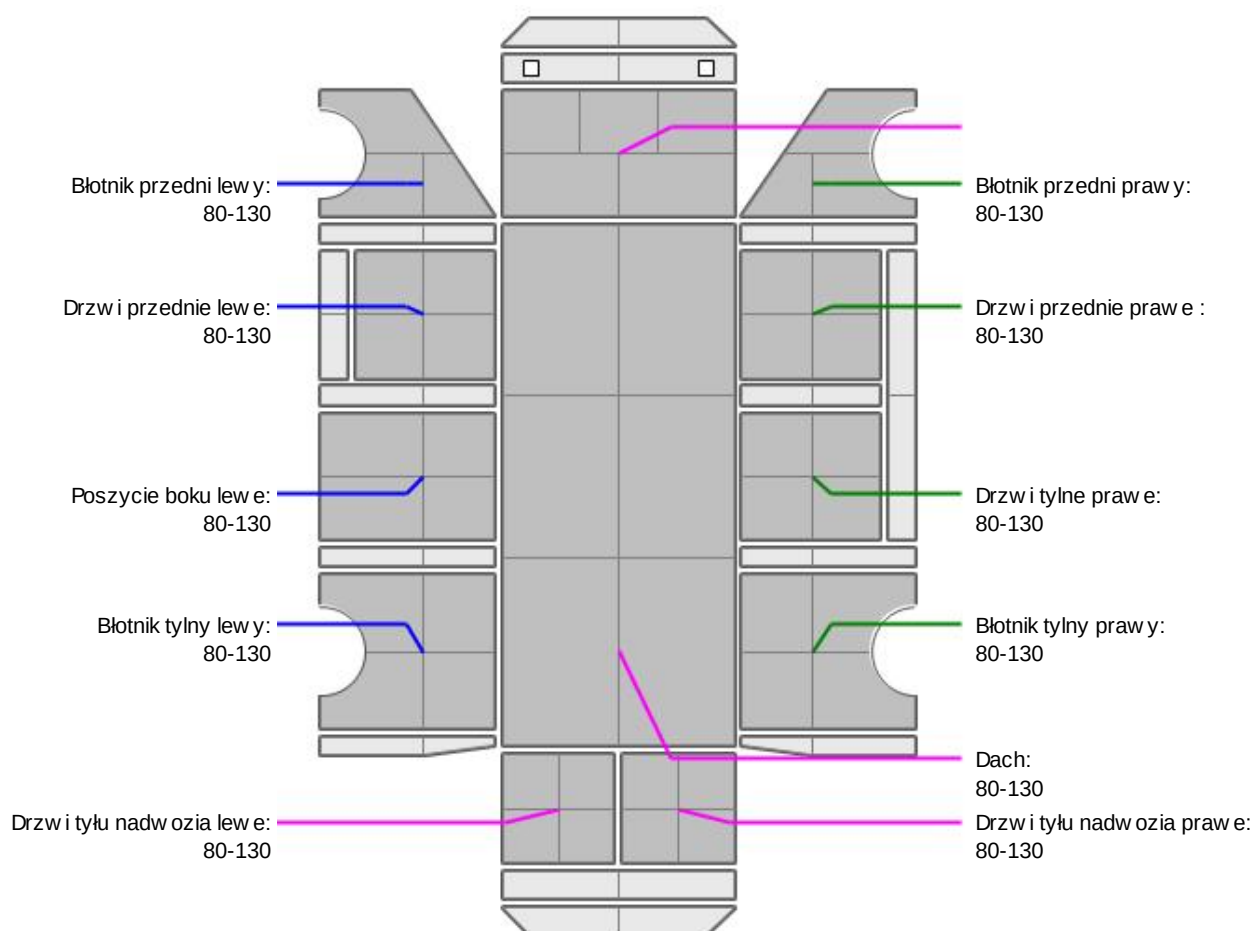
### NADWOZIE – Opis powłoki lakierowej

| L.p. | Nazwa elementu | L / P | Grubość powłoki [μm] | Opis |
| 1 | Pokrywa przednia | | | 100-120 |
