## WYCENA WARTOŚCI

Zadanie: Ocena stanu technicznego i określenie wartości rynkowej pojazdu

| DANE IDENTYFIKACYJNE POJAZDU | | Dane: [O] IX-2025 | |
|---|---|---|---|
| Marka: | SKODA | Nr rejestracyjny: | W1730HP |
| Model pojazdu: | Fabia III 1.0 MR`19 E6d | Nr Info-Ekspert: | 034-04067 |

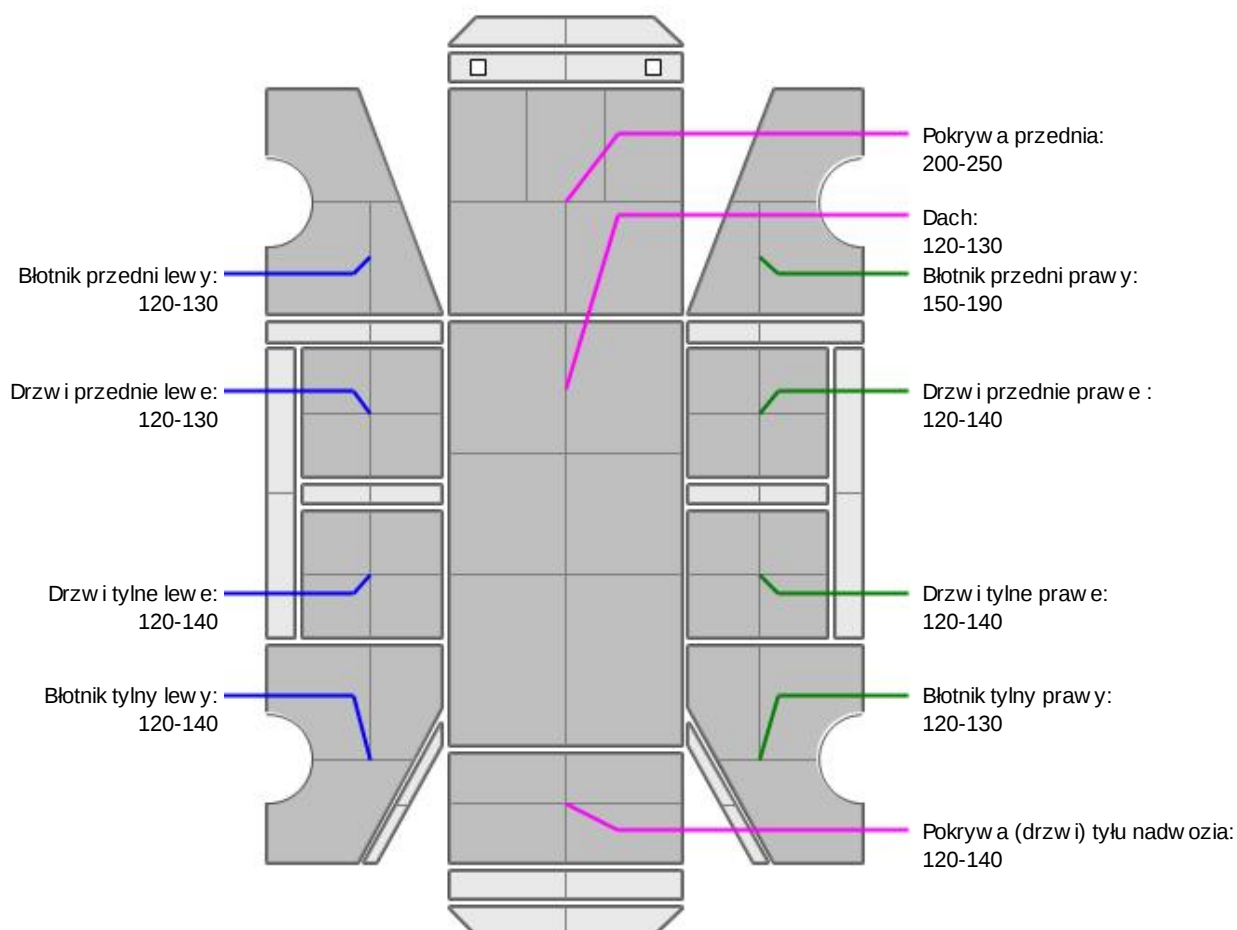
## NADWOZIE – Opis powłoki lakierowej

| L.p. | Nazwa elementu | L / P | Grubość powłoki [µm] | Opis |
| 1 | Pokrywa przednia | | 200-250 | |
