## WYCENA WARTOŚCI

Zadanie: Ocena stanu technicznego i określenie wartości rynkowej pojazdu

| DANE IDENTYFIKACYJNE POJAZDU | | Dane: [D] IX-2025 | |
|---|---|---|---|
| Rodzaj pojazdu: | Samochód ciężarowy do 3.5t | VIN: | ZFA25000001887236 |
| Model pojazdu: | Ducato 35 2.3 M-jet Kat. MR`06 E4 3.5t | Nr Info-Ekspert: | 045-02043 |

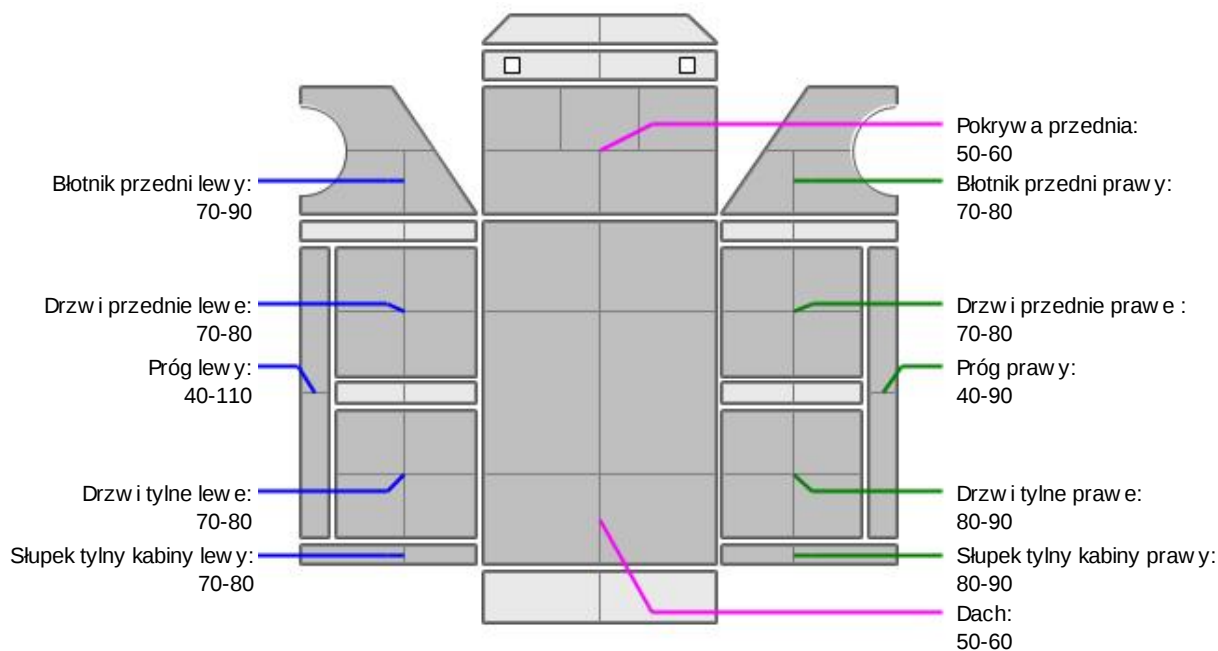
**KABINA KIEROWCY – Opis powłoki lakierowej**

| L.p. | Nazwa elementu | L / P | Grubość powłoki<br>[μm] | Opis |
| 1 | Pokrywa przednia | | 50-60 | |
