## WYCENA WARTOŚCI

Zadanie: Ocena stanu technicznego i określenie wartości rynkowej pojazdu

| DANE IDENTYFIKACYJNE POJAZDU | | Dane: [O] IX-2025 | |
|---|---|---|---|
| Marka: | TOYOTA | Nr rejestracyjny: | WL4374H |
| Model pojazdu: | Yaris 1.33 MR`14 E5 | Nr Info-Ekspert: | 037-02629 |

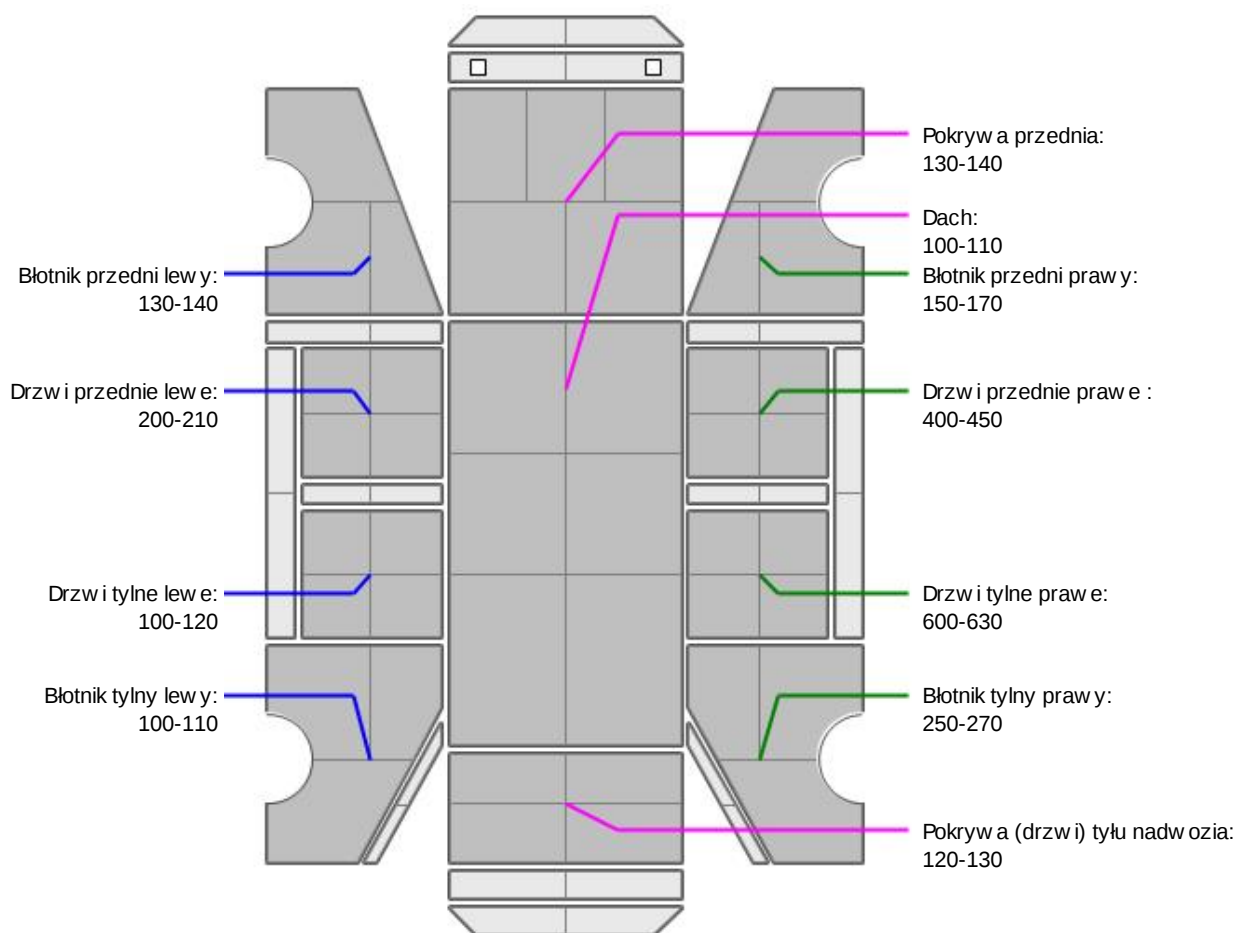
## NADWOZIE – Opis powłoki lakierowej

| L.p. | Nazwa elementu | L / P | Grubość powłoki [μm] | Opis |
| 1 | Pokrywa przednia | | 130-140 | |
