Nr zlecenia: 29/18/09/2025/CarArena STANDARD

## WYCENA WARTOŚCI

Zadanie: Ocena stanu technicznego i określenie wartości rynkowej pojazdu

| DANE IDENTYFIKACYJNE POJAZDU | | Dane: [D] IX-2025 | |
|---|---|---|---|
| Marka: | TOYOTA | Nr rejestracyjny: | PZ990HS |

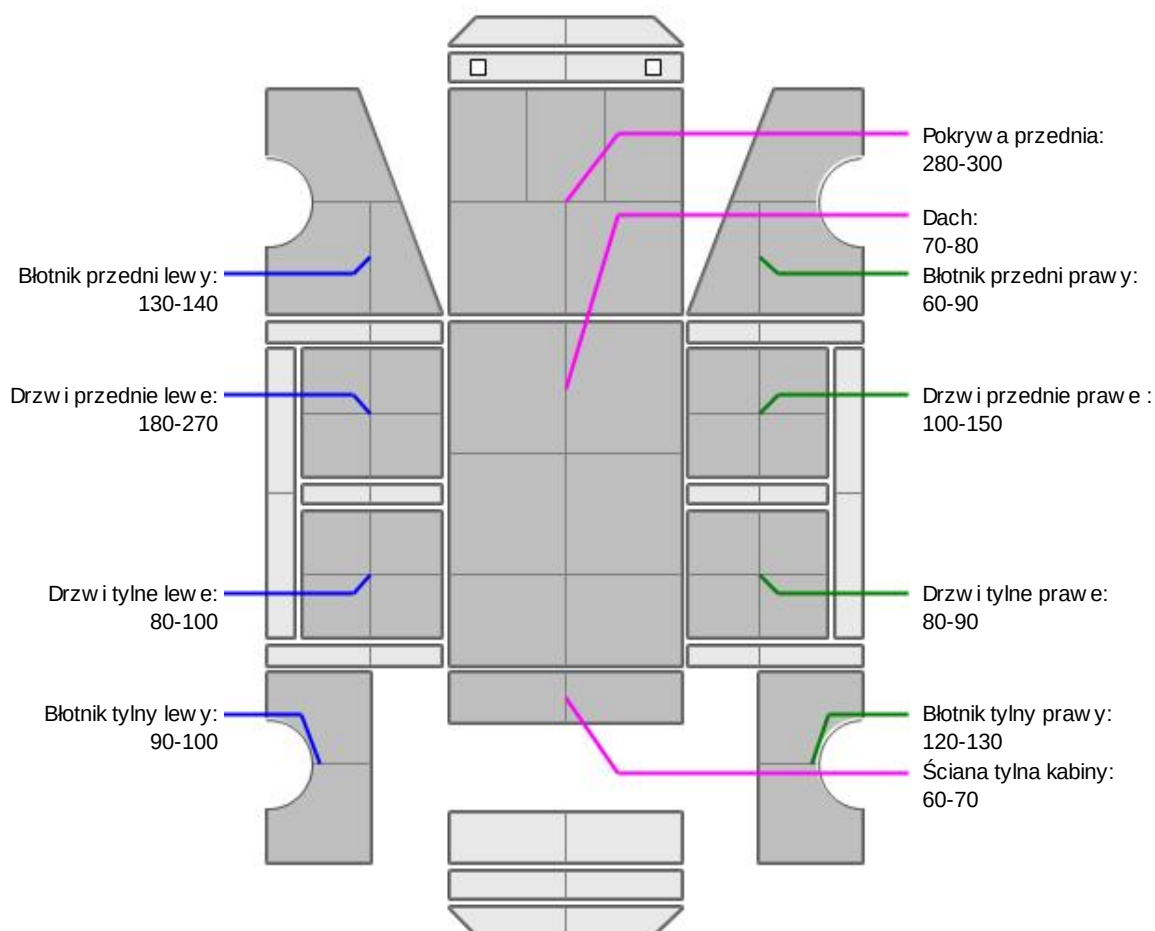
## NADWOZIE – Opis powłoki lakierowej

| L.p. | Nazwa elementu | L / P | Grubość powłoki [ $\mu\text{m}$ ] | Opis |
| 1 | Pokrywa przednia | | 280-300 | |
