Nr zlecenia: 63/23/09/2025/CarArena STANDARD

## WYCENA WARTOŚCI

Zadanie: Ocena stanu technicznego i określenie wartości rynkowej pojazdu

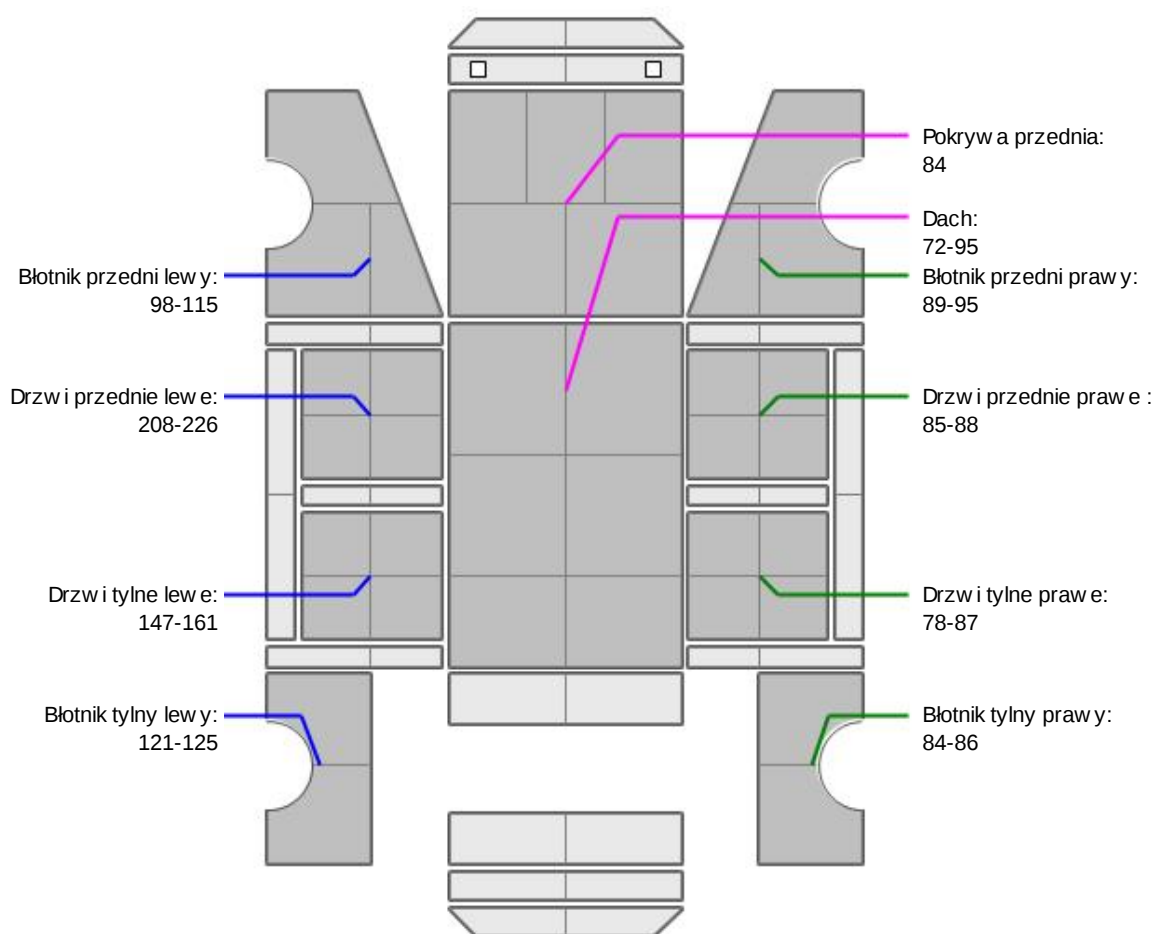
## NADWOZIE – Opis powłoki lakierowej

| L.p. | Nazwa elementu | L / P | Grubość powłoki [μm] | Opis |
| 1 | Pokrywa przednia | | 84 | |
