## Wycena wartości

| <b>Przedmiot wyceny:</b> | Ładowarka kołowa Caterpillar 930K |
| <b>Nr fabryczny:</b> | CAT0930KJRNH03536 |

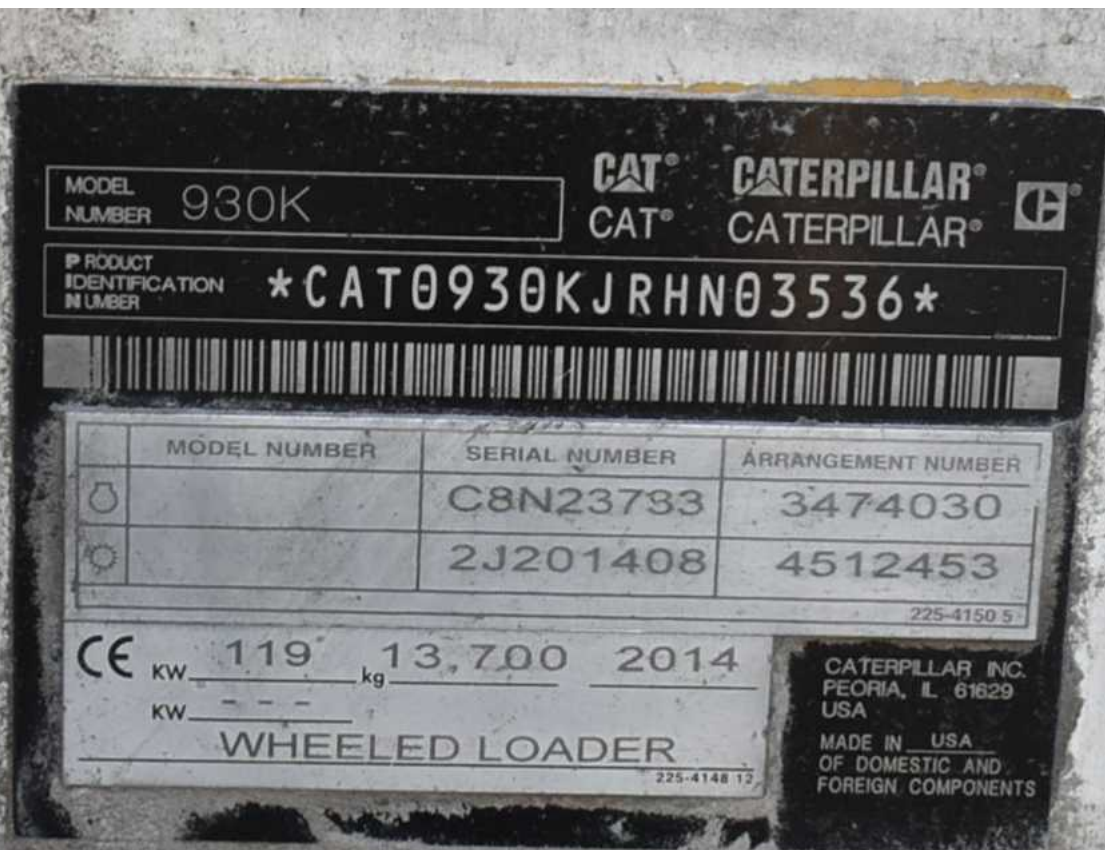
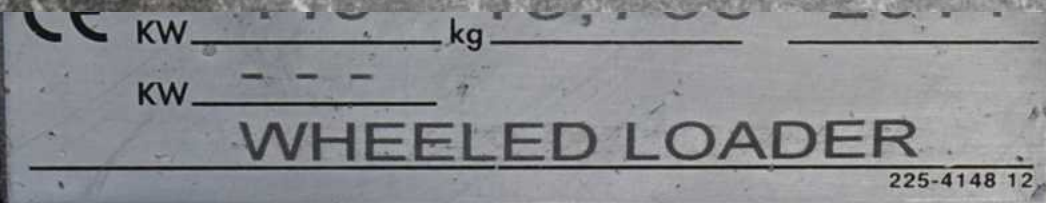
\*CAT0930KJRHN03536\*

| Motogodz | Czas eksploatacji |
| 30736.6 | 1.7 L/Hr |
| Bieżąca ilość paliwa | Bieżąca praca |
| 0.0 L/Hr | 7.9 L/Hr |
| 15 Minutes | 396 Hours |

| <b>Czas pracy:</b> | 30736h |
