## WYCENA WARTOŚCI

Zadanie: Ocena stanu technicznego i określenie wartości rynkowej pojazdu

| DANE IDENTYFIKACYJNE POJAZDU | | Dane: [O] IX-2025 | |
|---|---|---|---|
| Model pojazdu: | Fabia III 1.2 TSI MR`15 E6 | Nr Info-Ekspert: | 034-02809 |

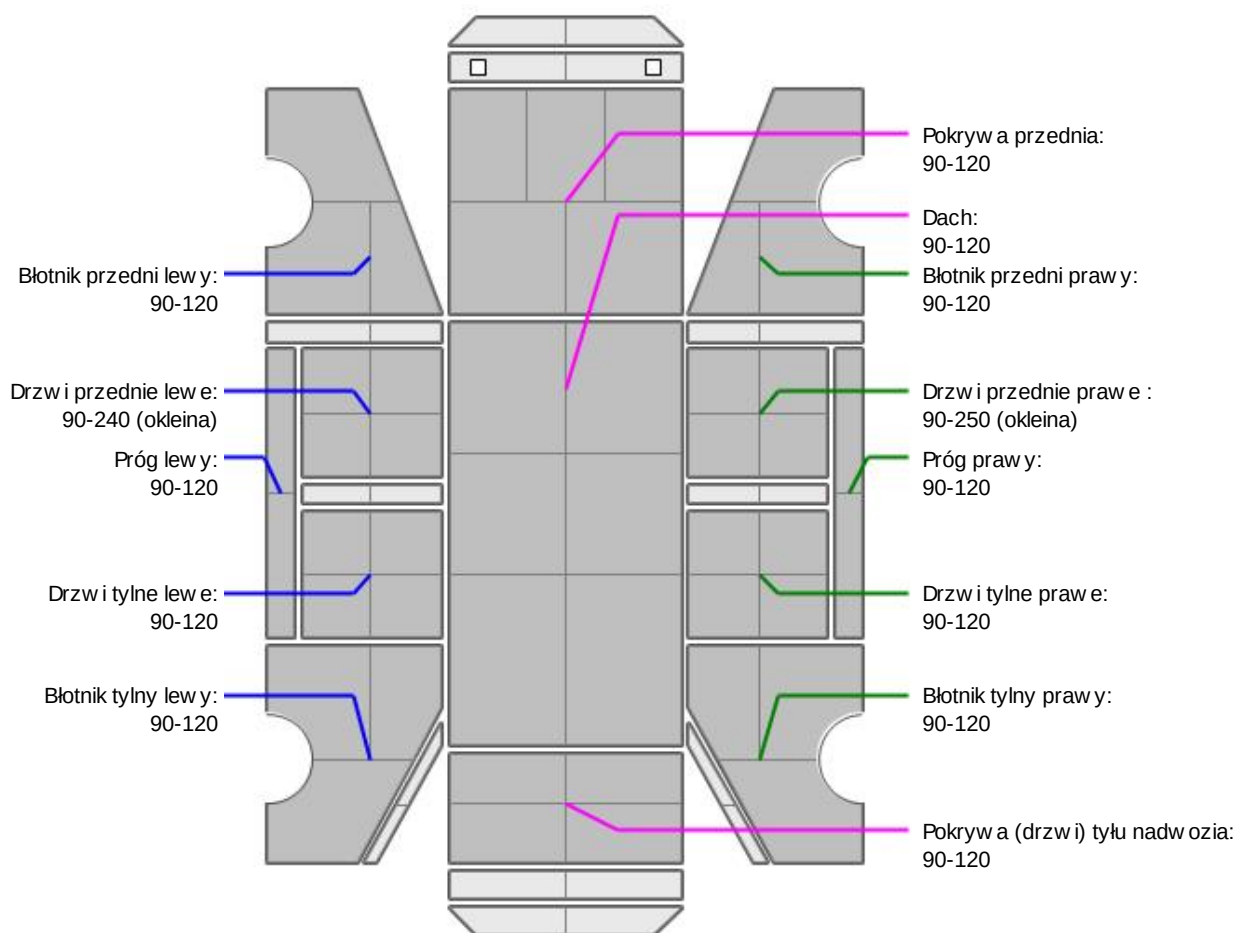
## NADWOZIE – Opis powłoki lakierowej

| L.p. | Nazwa elementu | L / P | Grubość powłoki [μm] | Opis |
| 1 | Pokrywa przednia | | 90-120 | |
