## Poglądowy raport stanu technicznego

Zadanie: Ocena stanu technicznego i określenie wartości rynkowej pojazdu

| DANE IDENTYFIKACYJNE POJAZDU | | Dane: [D] X-2025 | |
|---|---|---|---|
| Rodzaj pojazdu: | Samochód ciężarowy do 3.5t | VIN: | ZFA26300006A84557 |
| Marka: | FIAT | Nr rejestracyjny: | TK162324 |

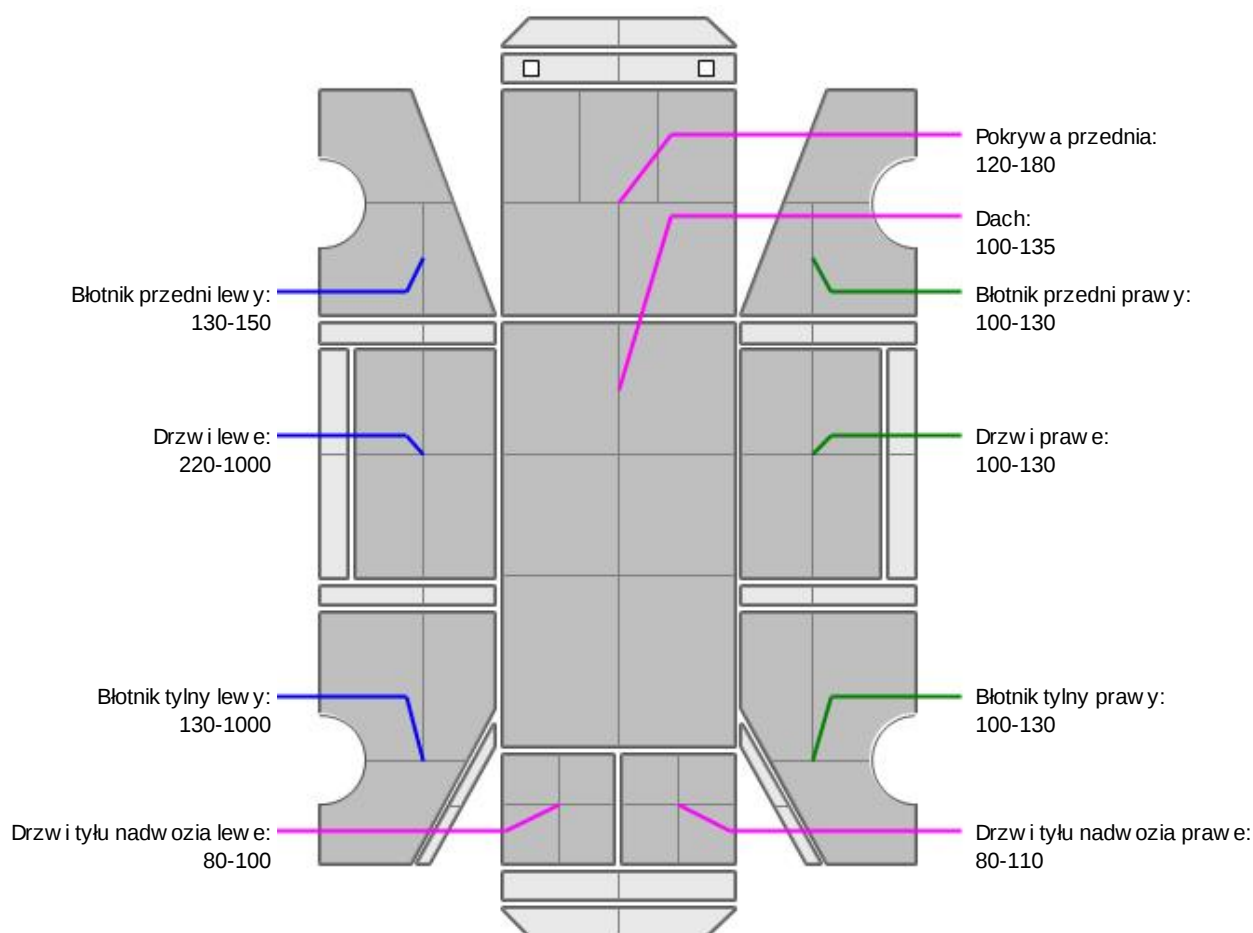
### NADWOZIE – Opis powłoki lakierowej

| L.p. | Nazwa elementu | L / P | Grubość powłoki [µm] | Opis |
| 1 | Pokrywa przednia | | 120-180 | |
