## WYCENA WARTOŚCI

Zadanie: Ocena stanu technicznego i określenie wartości rynkowej pojazdu

| DANE IDENTYFIKACYJNE POJAZDU | | Dane: [D] X-2025 | |
|---|---|---|---|
| Marka: | FIAT | Nr rejestracyjny: | WJ5738C |
| Model pojazdu: | Ducato 35 3.0 M-jet MR`11 E5 3.5t | Nr Info-Ekspert: | 045-03357 |

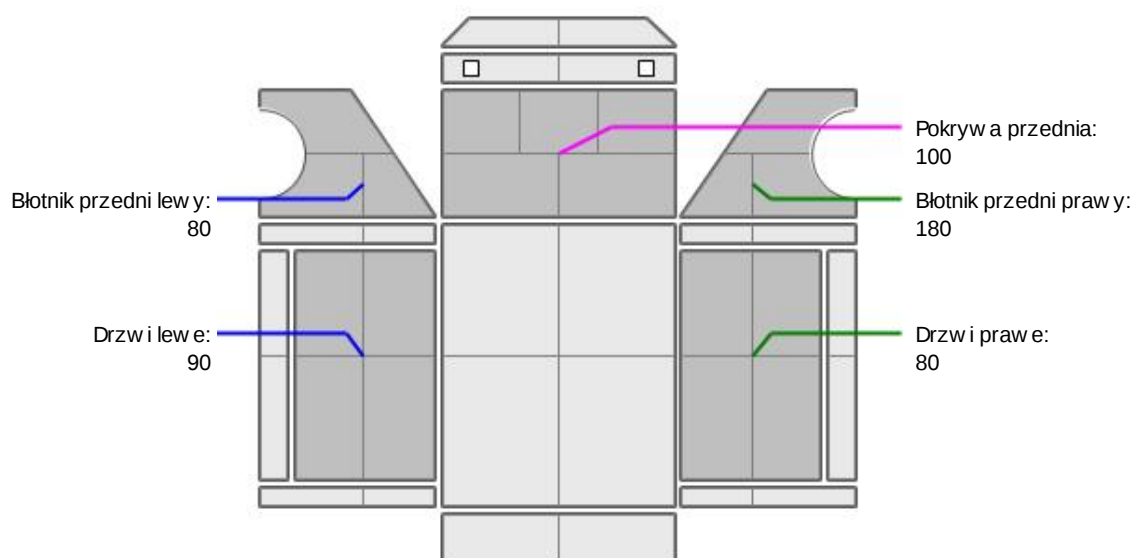
### KABINA KIEROWCY – Opis powłoki lakierowej

| L.p. | Nazwa elementu | L / P | Grubość powłoki [μm] | Opis |
| 1 | Pokrywa przednia | | 100 | |
