Nr zlecenia: 132/14/10/2025/CarArena STANDARD

## Wycena wartości

Zadanie: Ocena stanu technicznego i określenie wartości rynkowej pojazdu

| DANE IDENTYFIKACYJNE POJAZDU | | Dane: [O] X-2025 | |
|---|---|---|---|
| Marka: | SKODA | Nr rejestracyjny: | W853HU |

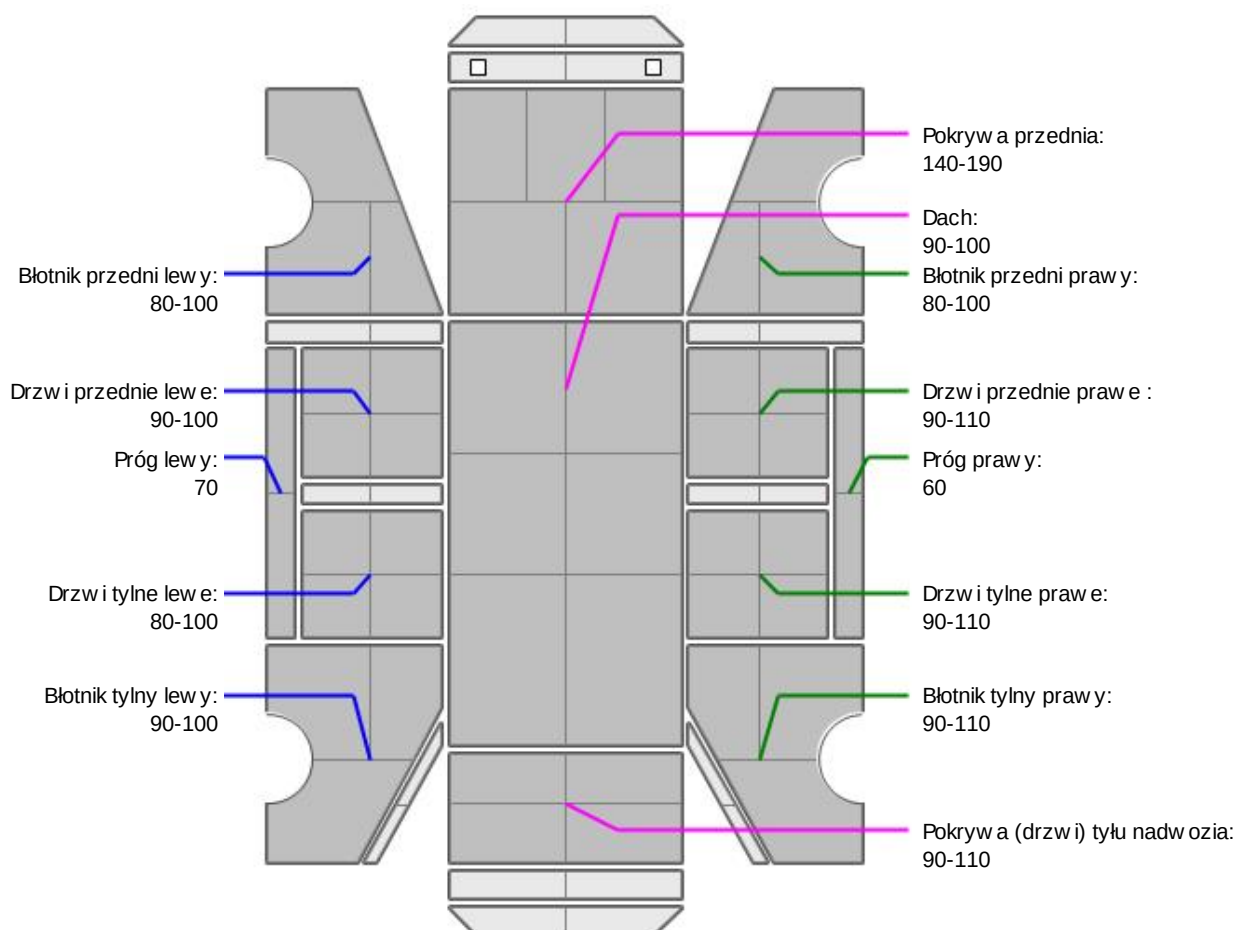
**NADWOZIE – Opis powłoki lakierowej**

| L.p. | Nazwa elementu | L / P | Grubość powłoki [ $\mu\text{m}$ ] | Opis |
| 1 | Pokrywa przednia | | 140-190 | |
