## Poglądowy Raport Stanu Technicznego

Zadanie: Ocena stanu technicznego i określenie wartości rynkowej pojazdu

| DANE IDENTYFIKACYJNE POJAZDU | | Dane: [O] VIII-2025 | |
|---|---|---|---|
| Marka: | <b>SKODA</b> | Nr rejestracyjny: | <b>WW610YJ</b> |
| Model pojazdu: | <b>Fabia III 1.0 MR`15 E6</b> | Nr Info-Ekspert: | <b>034-02826</b> |

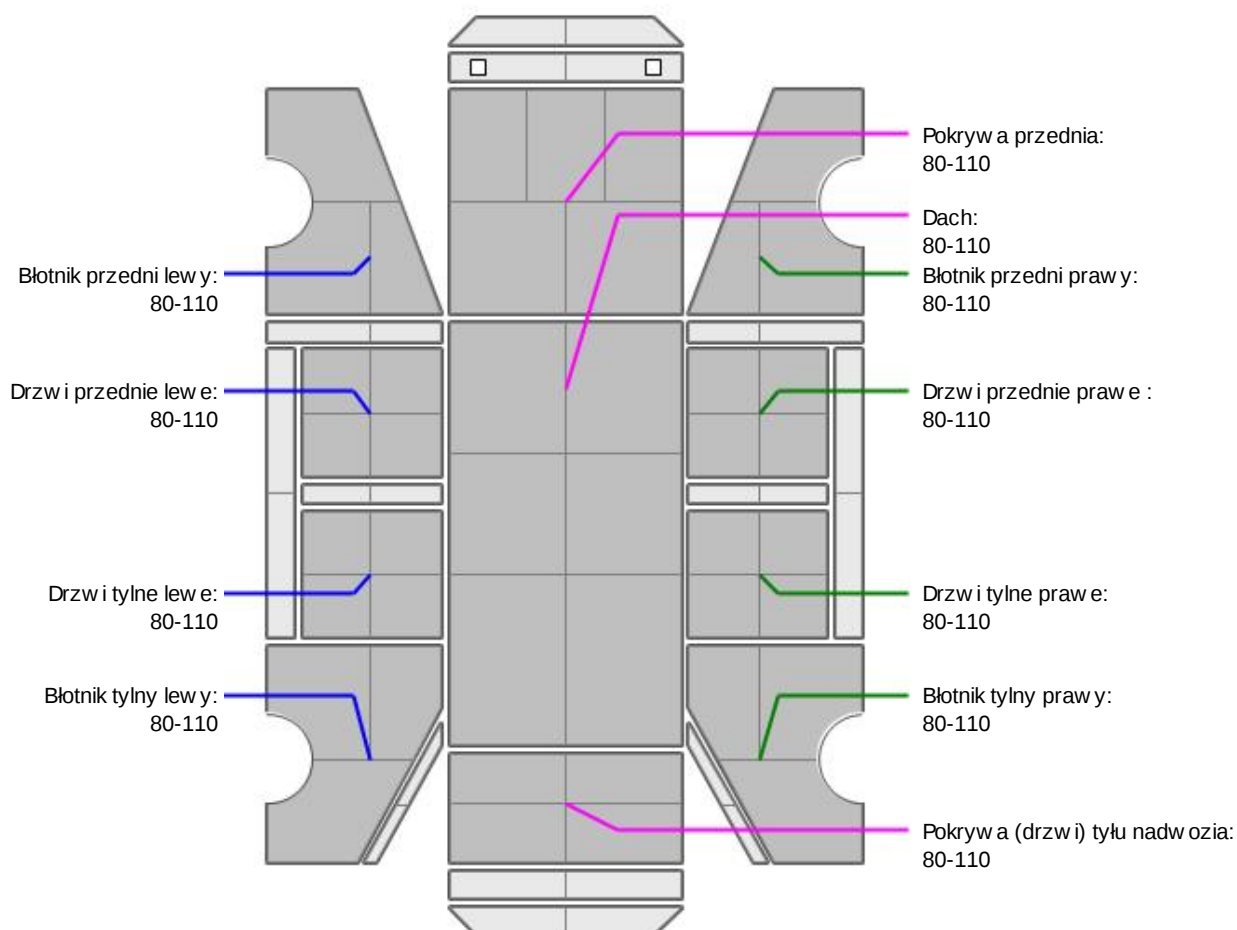
**NADWOZIE – Opis powłoki lakierowej**

| L.p. | Nazwa elementu | L / P | Grubość powłoki [μm] | Opis |
| 1 | Pokrywa przednia | | 80-110 | |
