Nr zlecenia: 24/17/10/2025/CarArena STANDARD

## Wycena wartości

Zadanie: Ocena stanu technicznego i określenie wartości rynkowej pojazdu

| DANE IDENTYFIKACYJNE POJAZDU | | Dane: [D] X-2025 | |
|---|---|---|---|
| Marka: | ISUZU | Nr rejestracyjny: | EBEVS80 |

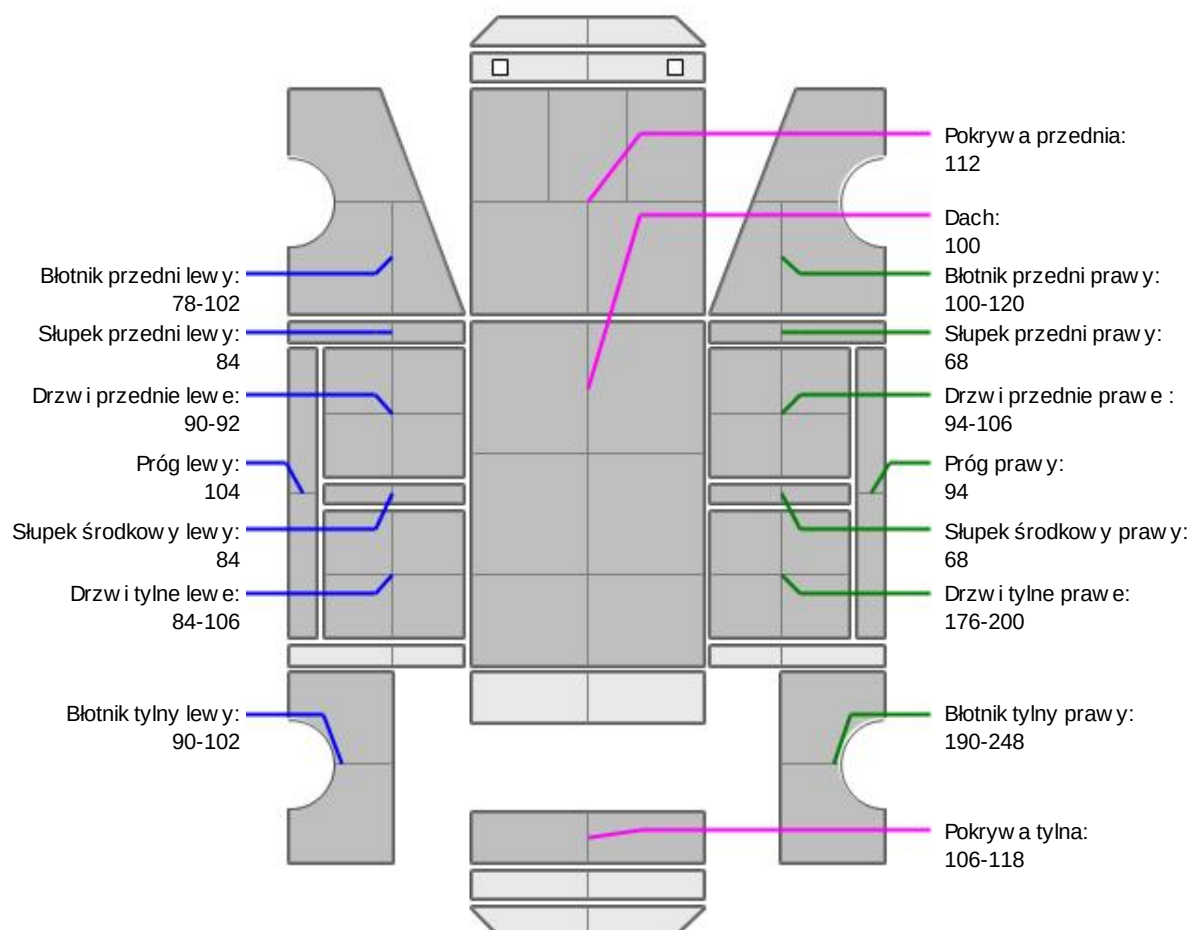
## NADWOZIE – Opis powłoki lakierowej

| L.p. | Nazwa elementu | L / P | Grubość powłoki<br>[ $\mu\text{m}$ ] | Opis |
| 1 | Pokrywa przednia | | 112 | |
