## WYCENA WARTOŚCI

Zadanie: Ocena stanu technicznego i określenie wartości rynkowej pojazdu

| DANE IDENTYFIKACYJNE POJAZDU | | Dane: [O] XI-2025 | |
|---|---|---|---|
| Model pojazdu: | Fabia III 1.0 TSI MR`19 E6d | Nr Info-Ekspert: | 034-04080 |

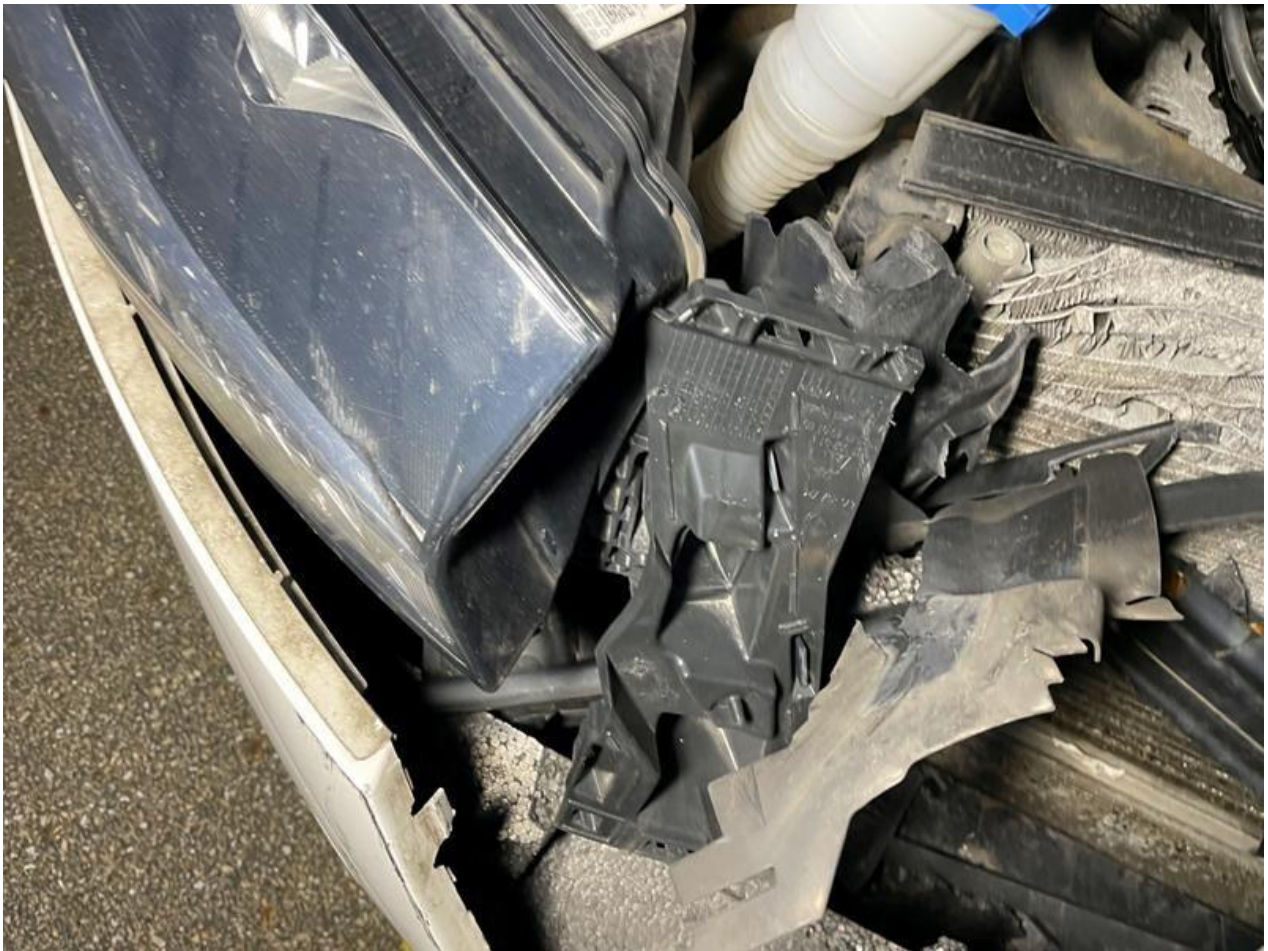
A close-up photograph of a vehicle's engine bay. The image shows the front left corner of the engine compartment. A large, dark, ribbed plastic cover is visible on the left side. In the center, there is a cylindrical component, likely the alternator, with a label that includes the text "R" and "6V". To the right, a white plastic container with a blue cap is partially visible. Various hoses, wires, and mechanical components are visible throughout the engine bay. The overall appearance is that of a well-maintained but slightly aged vehicle.

Silnik uszkodzony.

Uszkodzony silnik.
