## WYCENA WARTOŚCI

Zadanie: Ocena stanu technicznego i określenie wartości rynkowej pojazdu

| DANE IDENTYFIKACYJNE POJAZDU | | Dane: [T] X-2025 | |
|---|---|---|---|
| Rodzaj pojazdu: | Samochód terenowy | VIN: | VF1HJD40264961278 |
| Marka: | DACIA | Nr rejestracyjny: | WZ086AM |

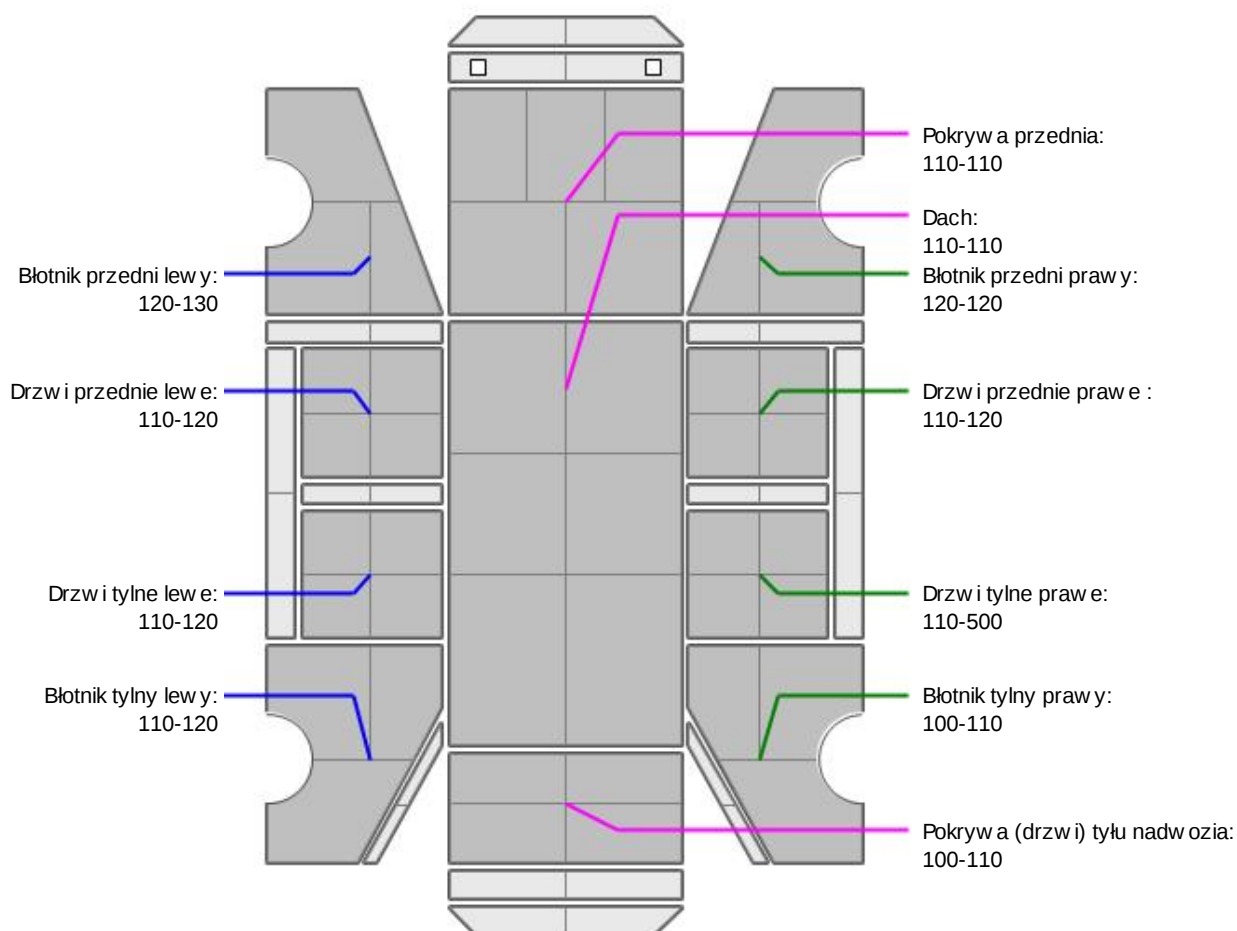
## NADWOZIE – Opis powłoki lakierowej

| L.p. | Nazwa elementu | L / P | Grubość powłoki [ $\mu\text{m}$ ] | Opis |
| 1 | Pokrywa przednia | | 110-110 | |
