## Wycena wartości

Zadanie: Ocena stanu technicznego i określenie wartości rynkowej pojazdu

| DANE IDENTYFIKACYJNE POJAZDU | | Dane: [D] X-2025 | |
|---|---|---|---|
| Marka: | CITROËN | Nr rejestracyjny: | PZ763JP |
| Model pojazdu: | Berlingo II 1.6 HDI Kat. MR`08 E4 1.9t | Nr Info-Ekspert: | 008-02448 |

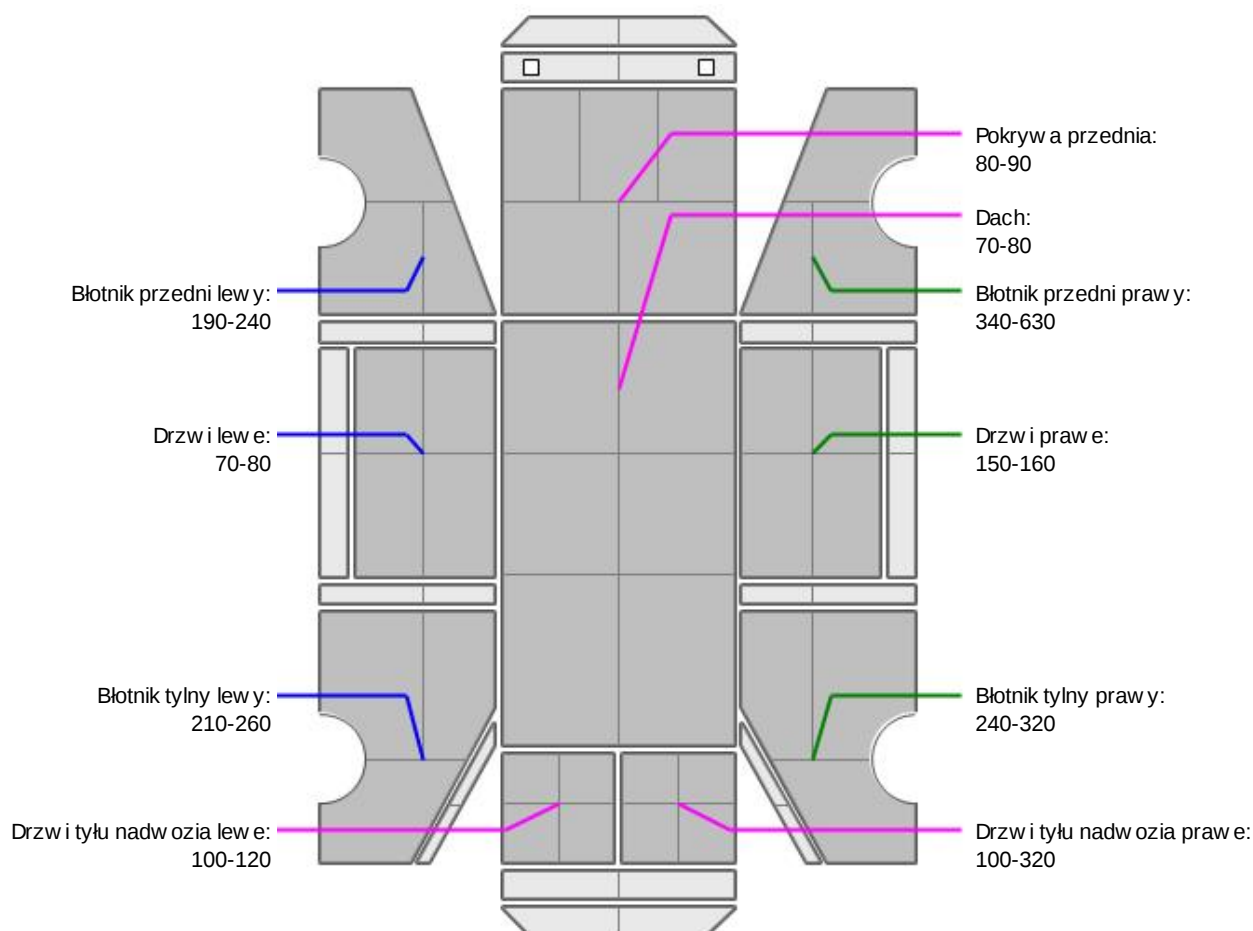
## NADWOZIE – Opis powłoki lakierowej

| L.p. | Nazwa elementu | L / P | Grubość powłoki [μm] | Opis |
| 1 | Pokrywa przednia | | 80-90 | |
