## WYCENA WARTOŚCI

Zadanie: Ocena stanu technicznego i określenie wartości rynkowej pojazdu

| DANE IDENTYFIKACYJNE POJAZDU | | Dane: [O] X-2025 | |
|---|---|---|---|
| Marka: | SKODA | Nr rejestracyjny: | WW1538W |
| Model pojazdu: | Octavia III 1.6 TDI-CR MR`18 E6 | Nr Info-Ekspert: | 034-03711 |

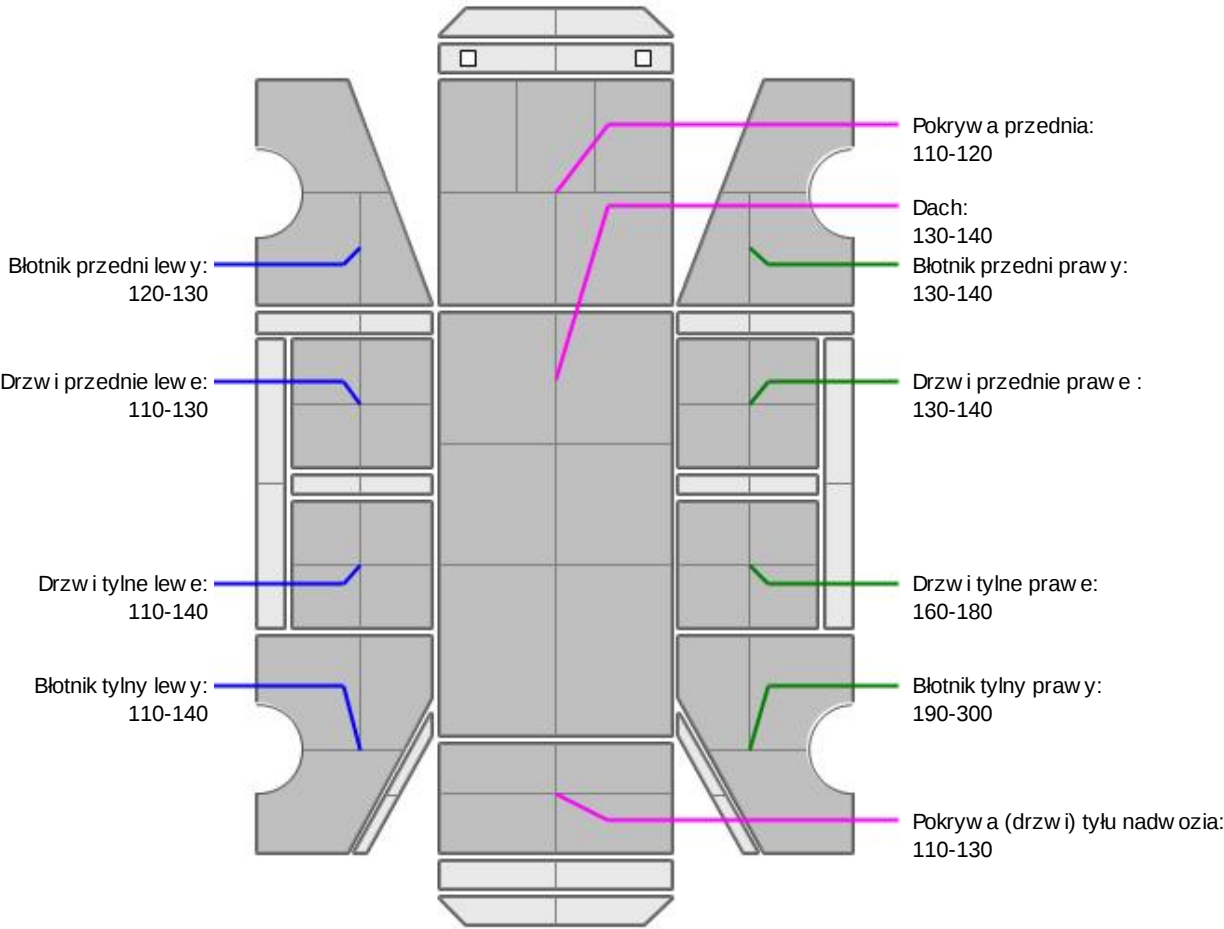
NADWOZIE – Opis powłoki lakierowej

| L.p. | Nazwa elementu | L / P | Grubość powłoki [µm] | Opis |
| 1 | Pokrywa przednia | | 110-120 | |
